REFERENZ

Rathaus, Wolff'scher Bau

Westfassade, drei Portale
2013-2014

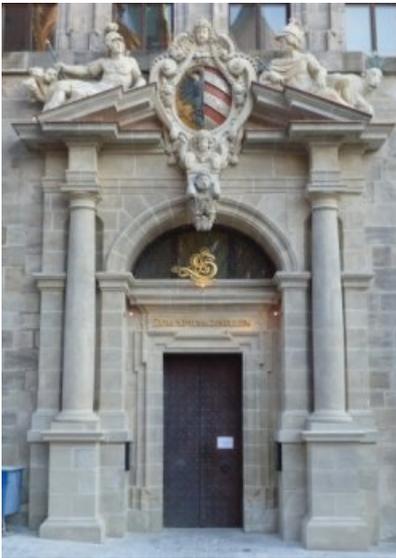
Das Nordportal nach der Restaurierung

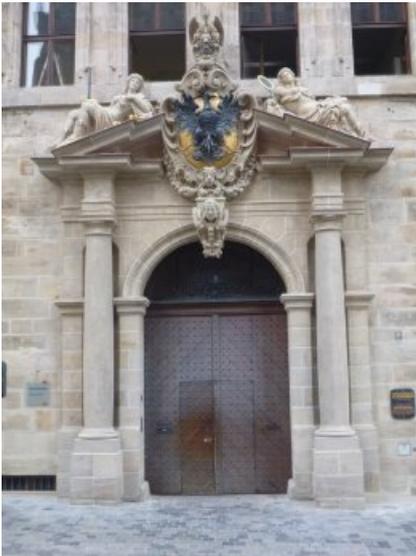
Das Südportal nach Abschluss der Maßnahme

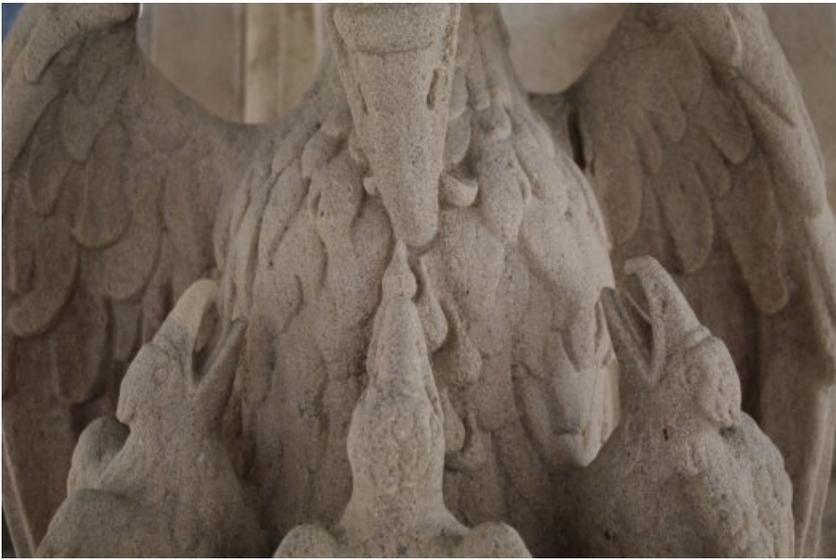
Fehlstellen im Kalkstein wurden ergänzt und die Form wiederhergestellt
