REFERENZ

Tiergärtnertorbrücke

Steinpfeiler und Widerlager
2019-2019

Bei der Tiergärtnerbrücke in Nürnberg handelt es sich um eine auf vier Pfeilern aus Sandsteinquadermauerwerk errichtete Steinbrücke aus dem 16. Jhd.

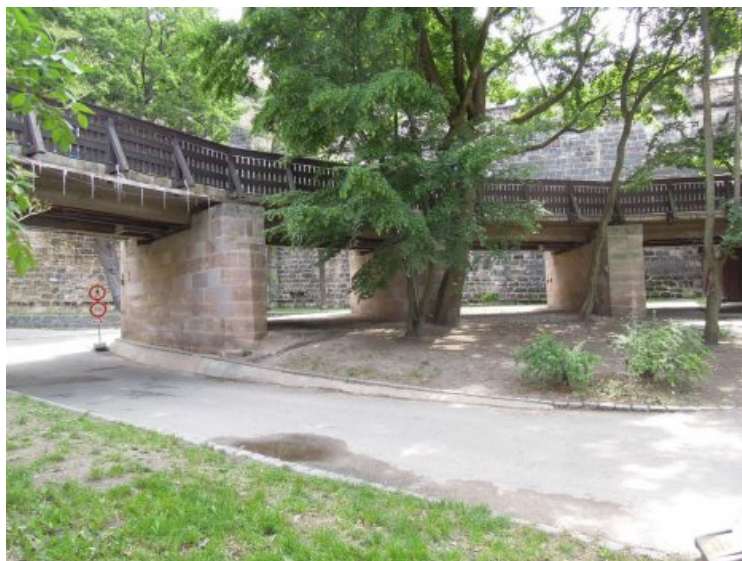
Gesamtansicht der Tiergärtnerbrücke nach der Maßnahme.

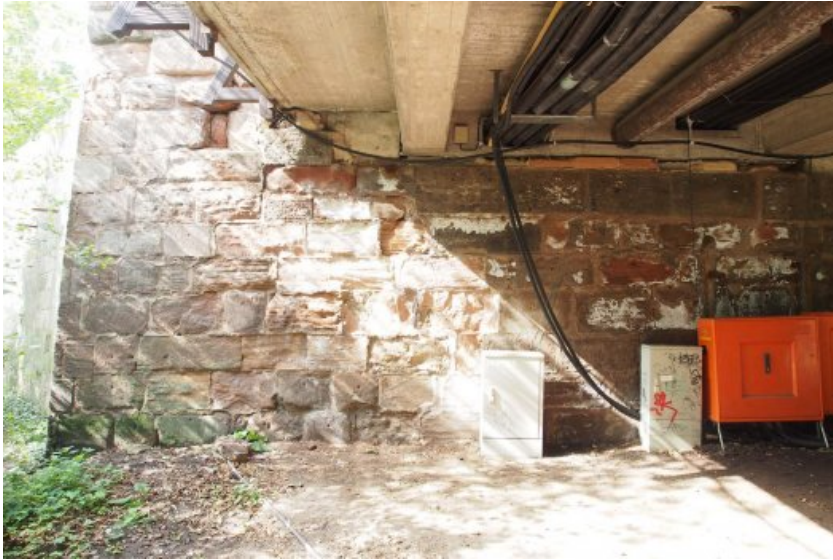
Verwitterung und Salzbelastung führten zu entfestigten Sandsteinbereichen mit stark reduzierten Werksteinen.

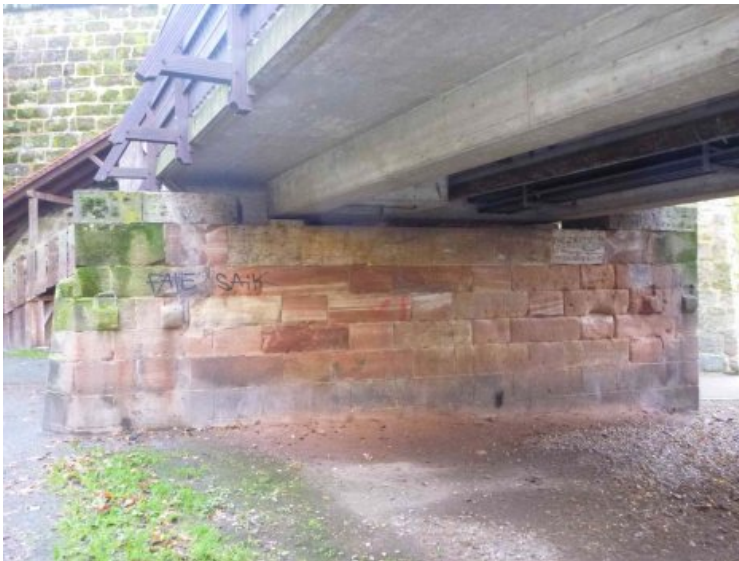
Vor der Reinigung sind der biogene Bewuch sowie Graffiti sichtbar. Durch Verwitterung und Salzbelastung geschädigtes Mauerwerk vor der Überarbeitung.

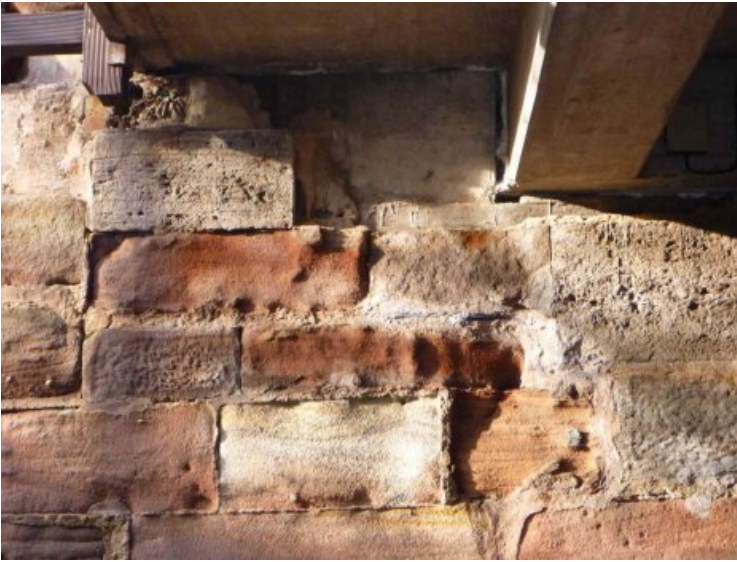
Detail von stark verwitterten Werksteinen mit entfestigten Sandsteinbereichen sowie Kantenverlust.
