REFERENZ

**Sandsteinrelief Johann M. Kaeser**

2015-2015

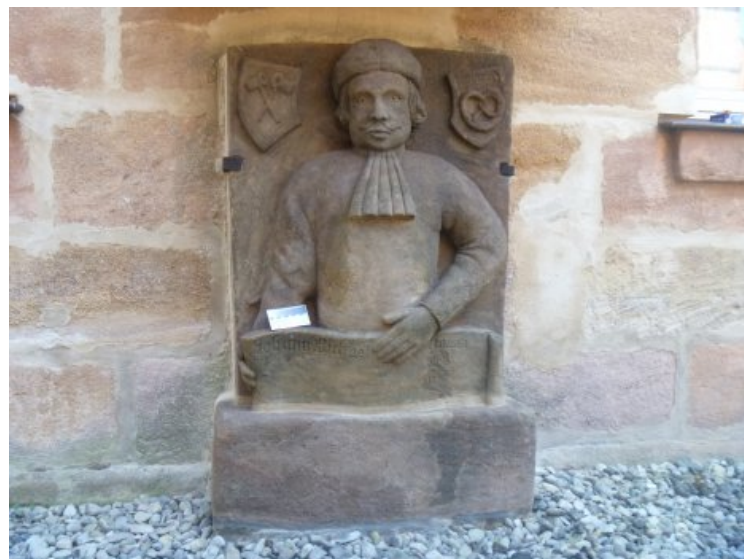
Das Sandsteinrelief J. M. Kaeser nach der Konservierung und Restaurierung

- Kompressensalzreduzierung mit Vor- und Nachuntersuchung
- Vorfestigung
- Reinigung
- Schalen- und Rissicherung
- Vernadelung von Gesteinsteilen
- Erneuerung defekter Altermgänzungen
- Ergänzen von Fehlstellen
- Retusche von Ergänzungen
- Schlämmen rauer Oberflächen
- Instandsetzung von Metallklammern
- Nachfestigung mit Kieselsäureester

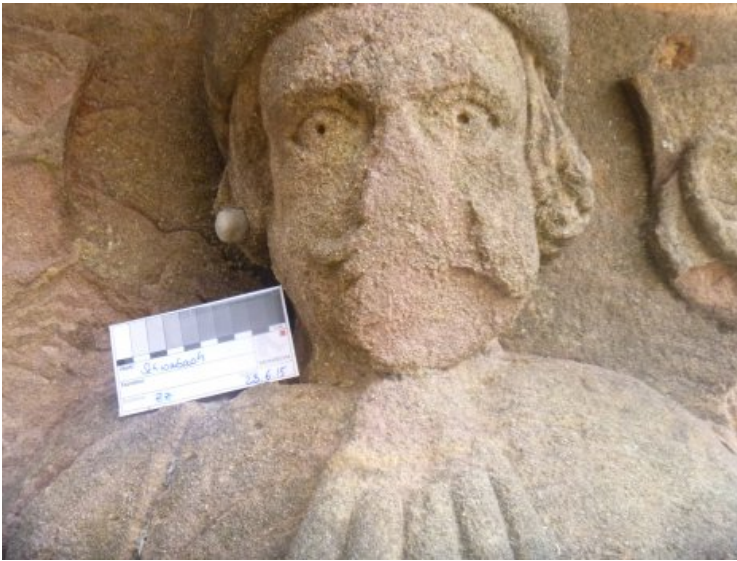
Im Vorzustand weist das Relief biogenen Bewuchs, Schäden durch Salze, Risse, Fehlstellen sowie defekte Alterergänzungen und Fugen auf.
