REFERENZ

Kriegerdenkmal

Südwestlich der Kirche St. Laurentius in Schwarzenau befindet sich ein Kriegerdenkmal in Form einer Sandsteinsäule mit rechteckigem Grundriss auf einem zweistufigen Fundament.

Das Ziel der Restaurierung war die Sicherung und Instandsetzung der historischen Substanz unter Wiederherstellung eines einheitlichen Gesamtbildes. Eine Erneuerung der farblichen Fassung und Hervorhebung der Schrift sollten, neben der Homogenisierung des Erscheinungsbildes und der damit verbundenen ästhetischen Aufwertung, eine verbesserte Lesbarkeit bewirken.

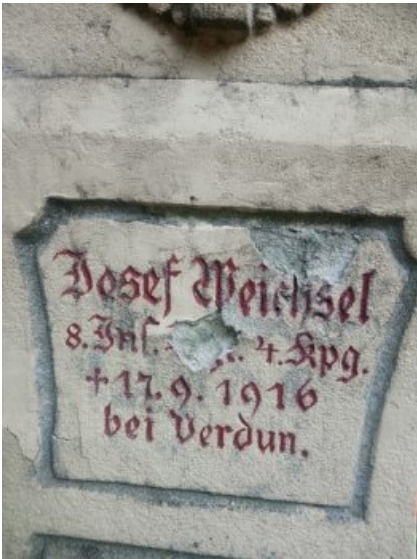
Vorzustand: Oberflächenparallele Ablösung in Form dünner Schalen tertien an mehreren Stellen auf.

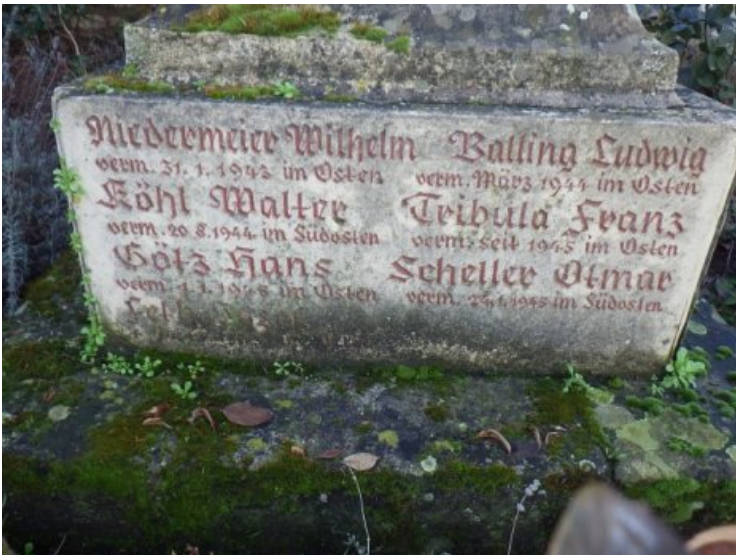
Vorzustand: Dunkle Oberflächenbeläge und Bewuchs beeinträchtigen die Lesbarkeit. Die Fugen des Sockels sind größtenteils defekt.

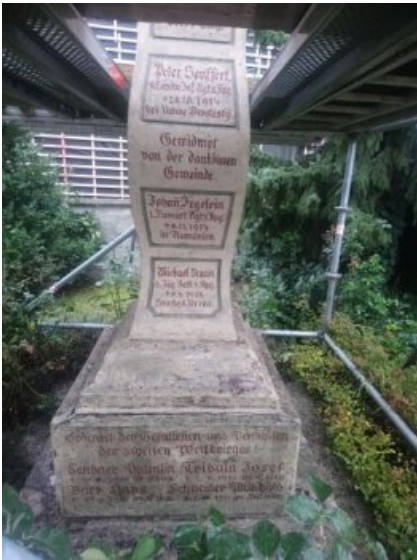
Zwischenzustand: Nordseite der Säule nach der Reinigung.

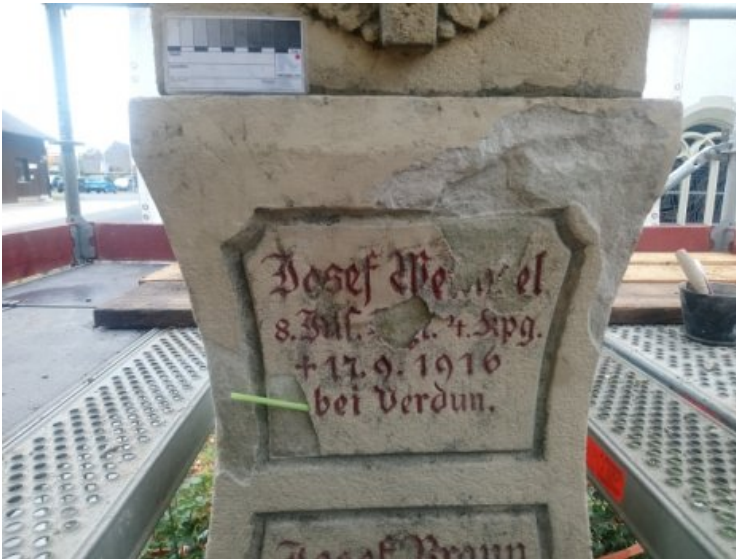
Zwischenzustand: Vorbereitung zum Hinterfüllen der dünnen Schalen an der Südseite.

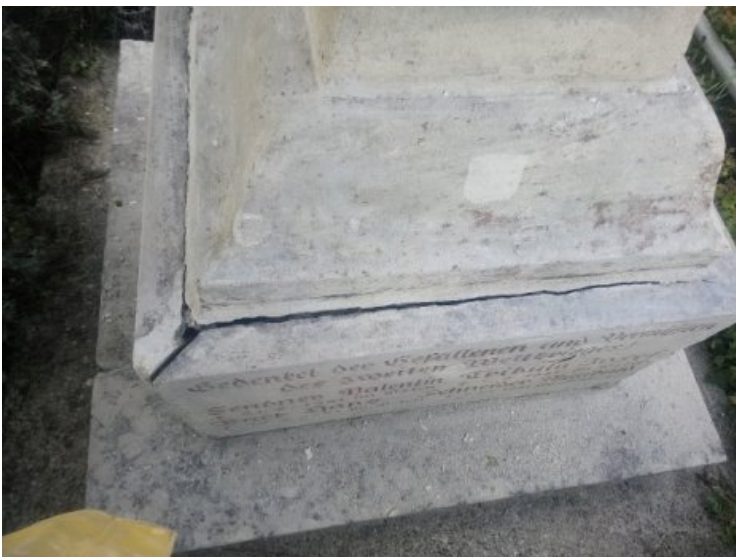
Zwischenzustand: Die Fugen um die Schriftplatten im Sockelbereich sind abgerissen und ausgewittert.
