**Grund- und Mittelschule Rattelsdorf**

Kunstwerk mit Kubischen Formen  
2019-2019

Im Rahmen der Generalsanierung der Grund- und Mittelschule Rattelsdorf wurde das Kunstwerk bauseits abgebaut. Vor dem Versetzen wurde das Objekt gereinigt.

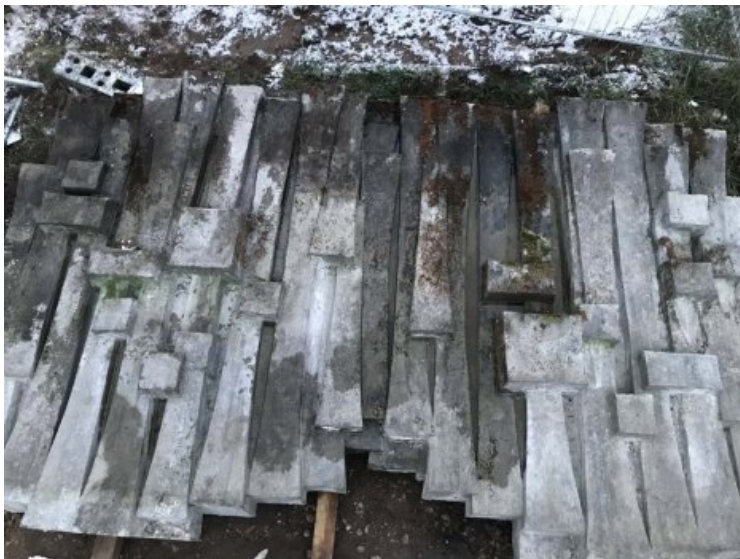
Aufliegender Schmutz sowie Flechten und Moose wurden mit Wasser und Heißdampf - mit einem dem Untergrund angepassten Druck , ohne chemische Zusätze ? reduziert.

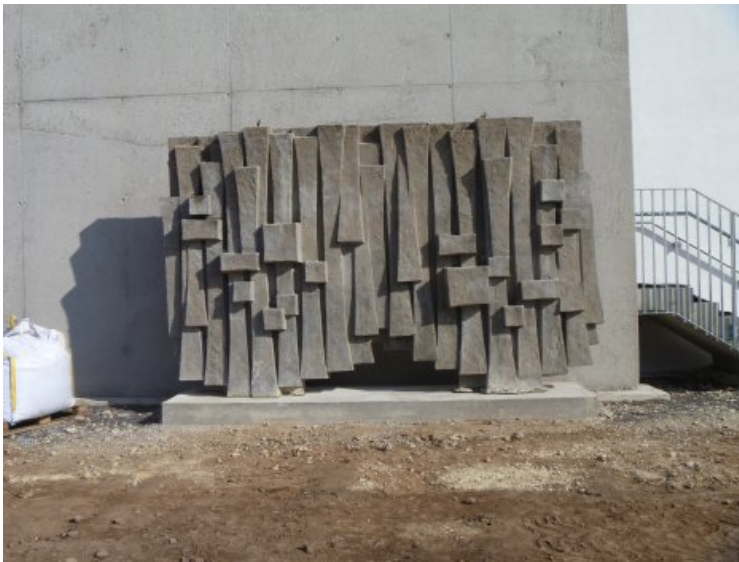
Nach der Restaurierung.

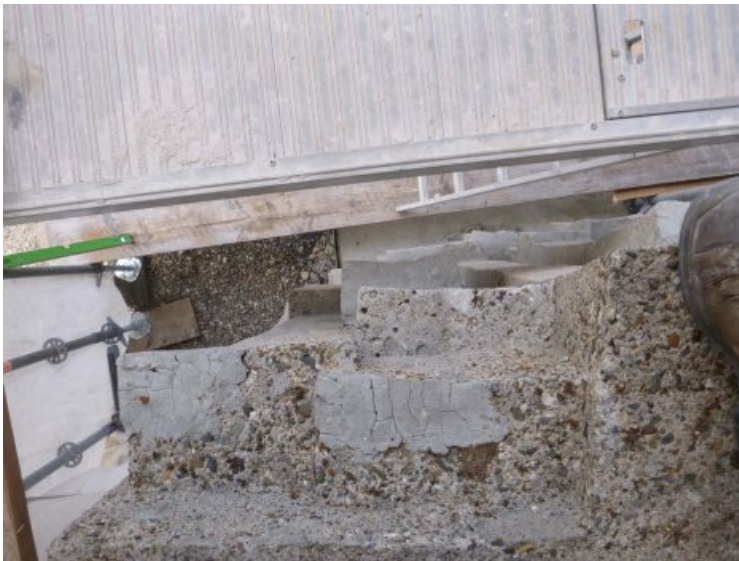
Detail- Aufsicht auf das Relief im versetzten Zustand: Risse in den Altergänzungen sind ersichtlich.

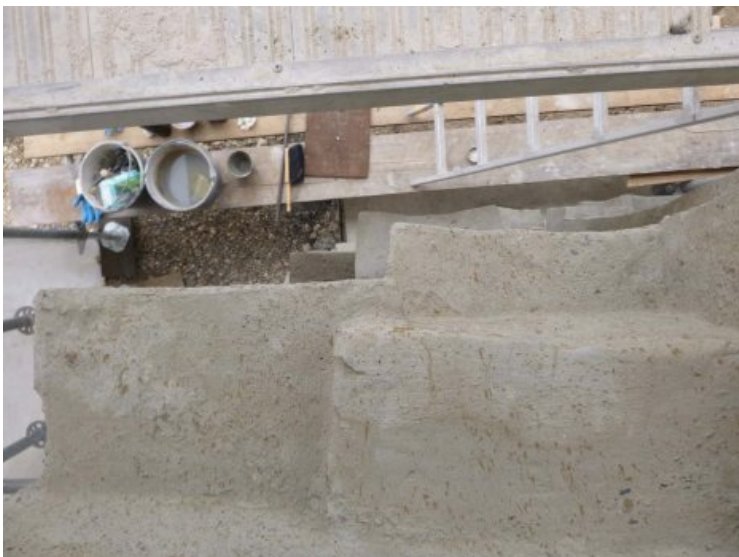
Nach Schlämmen der Oberfläche und Rissverschluss.

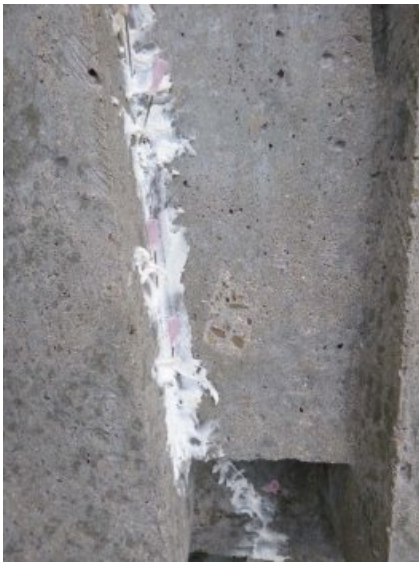
Befestigen von Kanülen, temporäres Abdichten des Risses zur Vorbereitung der Injektion.

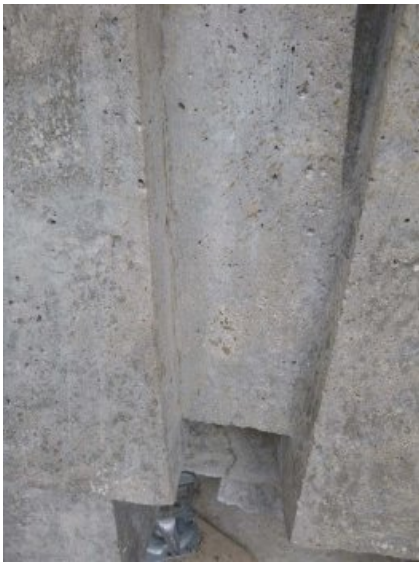
Der Riss wurde oberflächlich verschlossen und farblich durch Retusche an den Bestand angepasst.

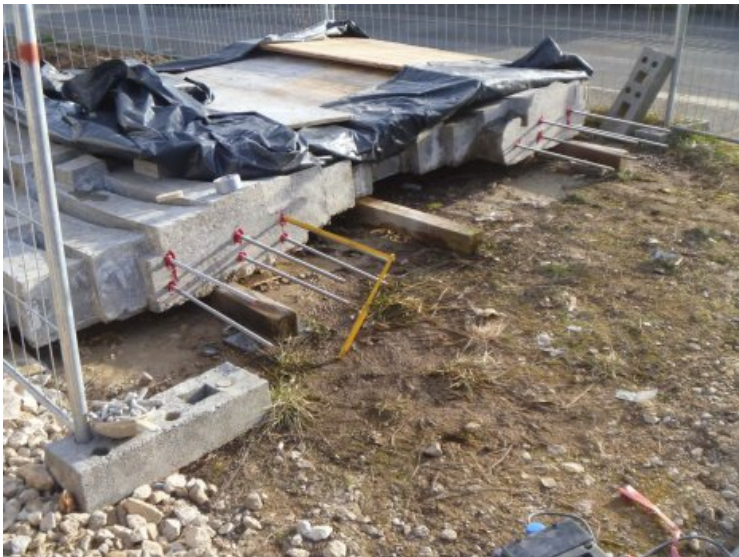
Vorbereitend wurden gemäß des Statikers zwölf Dübellöcher in die Standfuge des Objektes gebohrt und Gewindestäbe eingeklebt, sowie in das Fundament gebohrt. Anschließend wurden zwölf Gewindestäbe kraftschlüssig eingeklebt

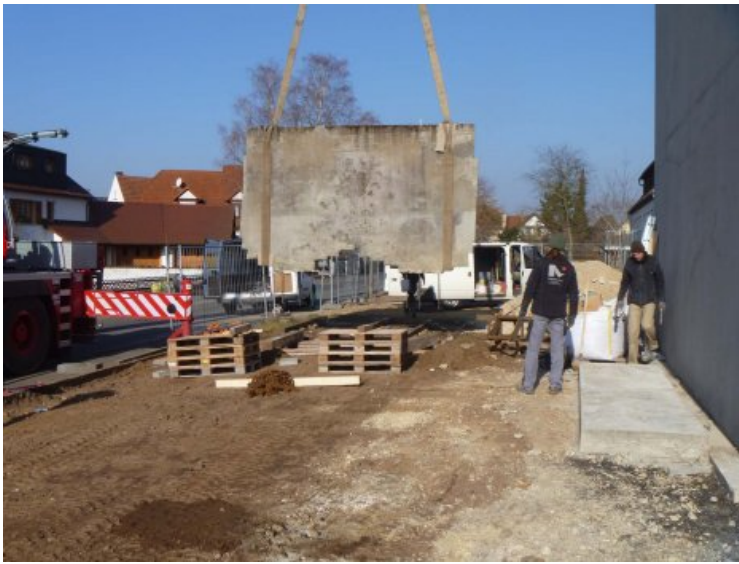
Versetzarbeiten mit dem Autokran.
