REFERENZ

**Grund- und Mittelschule Rattelsdorf**

Kunstwerk mit Kubischen Formen  
2019-2019

Im Rahmen der Generalsanierung der Grund- und Mittelschule Rattelsdorf wurde das Kunstwerk bauseits abgebaut. Vor dem Versetzen wurde das Objekt gereinigt.

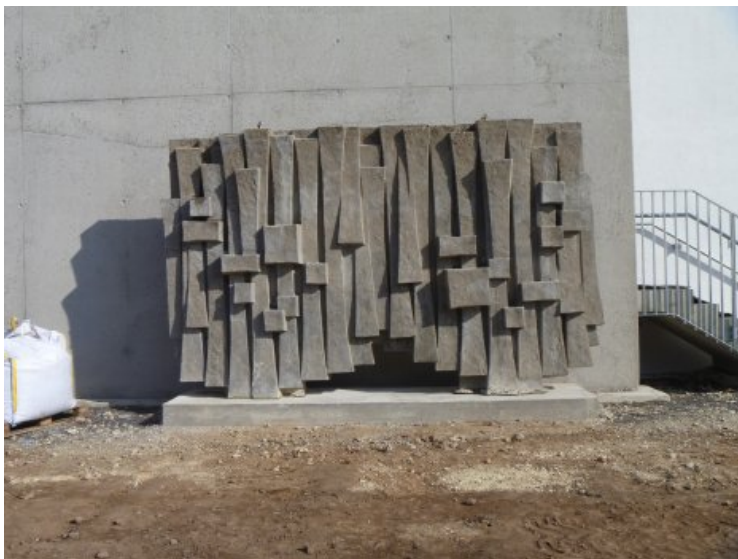
Nach der Restaurierung.

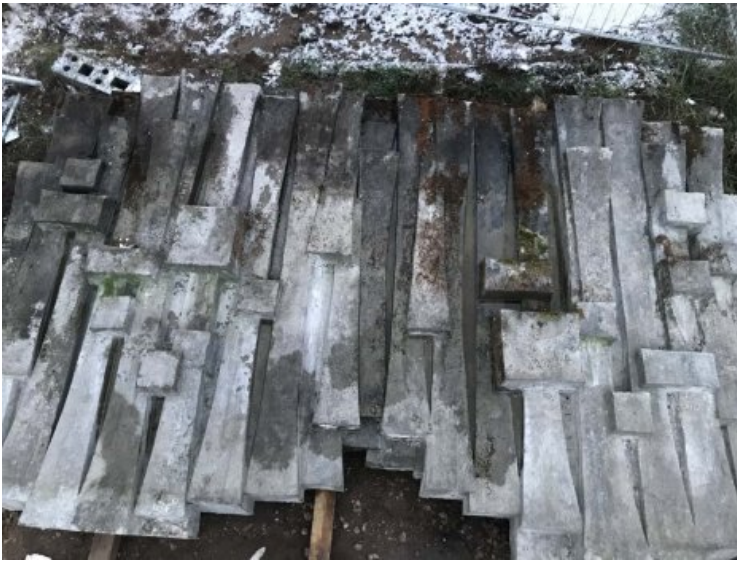
Aufliegender Schmutz sowie Flechten und Moose wurden mit Wasser und Heißdampf - mit einem dem Untergrund angepassten Druck , ohne chemische Zusätze ? reduziert.

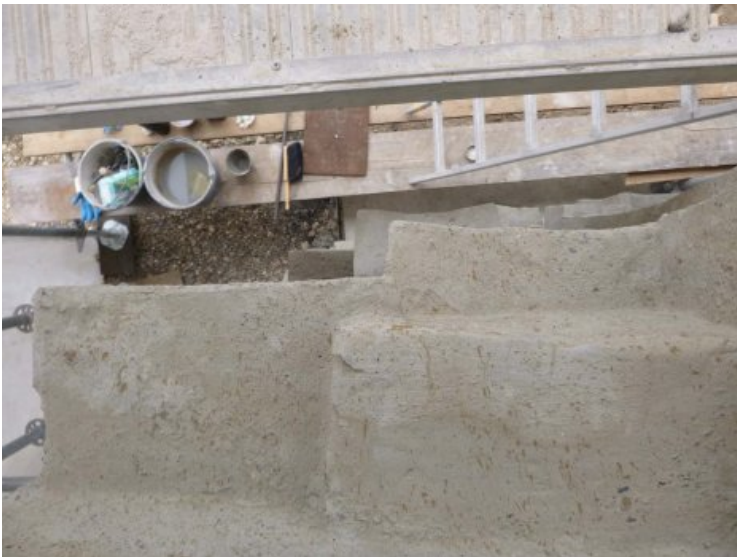
Nach Schlämmen der Oberfläche und Rissverschluss.

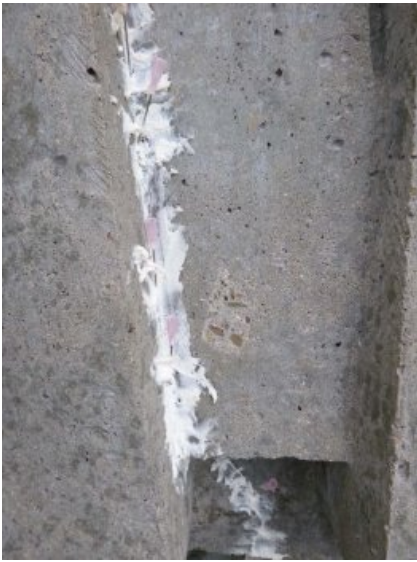
Befestigen von Kanülen, temporäres Abdichten des Risses zur Vorbereitung der Injektion.

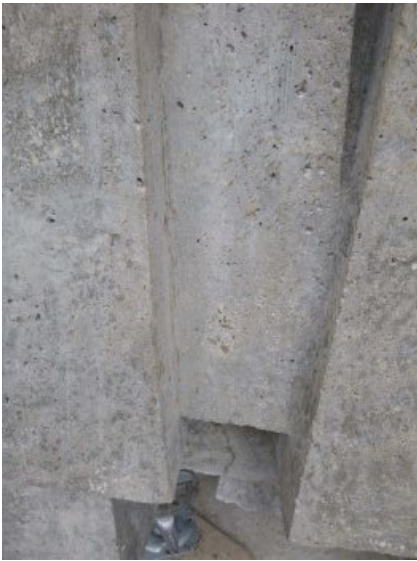
Der Riss wurde oberflächlich verschlossen und farblich durch Retusche an den Bestand angepasst.

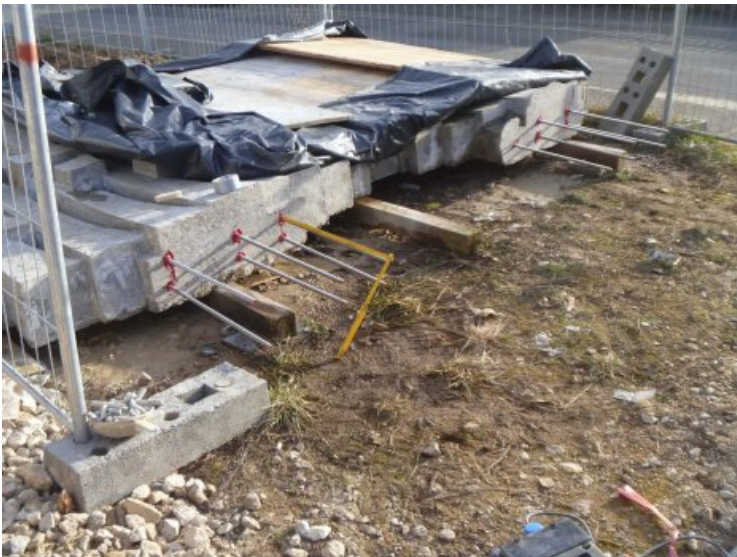
Vorbereitend wurden gemäß des Statikers zwölf Dübellöcher in die Standfuge des Objektes gebohrt und Gewindestäbe eingeklebt, sowie in das Fundament gebohrt. Anschließend wurden zwölf Gewindestäbe kraftschlüssig eingeklebt

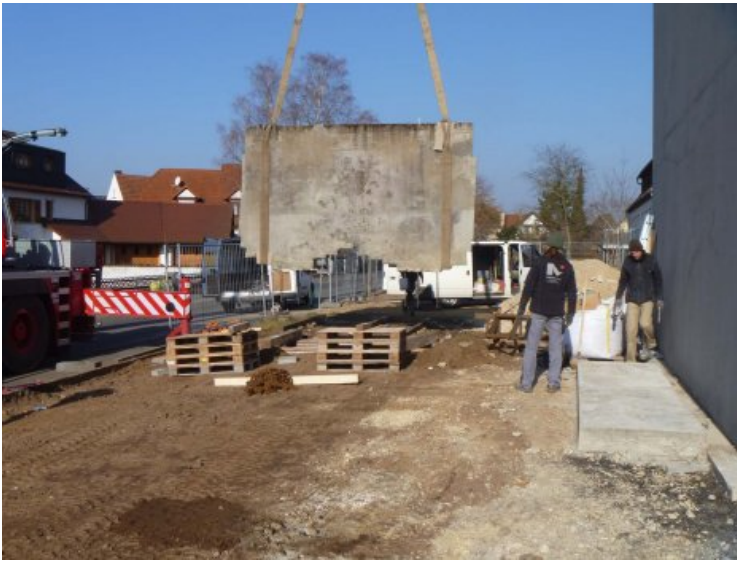
Versetzarbeiten mit dem Autokran.
