REFERENZ

Bildstock am Brunnensteig

2019-2019

Bildstock, Aufsatz mit Kreuzigungselief, Sockel mit Schweißtuchdarstellung, Schilfsandstein

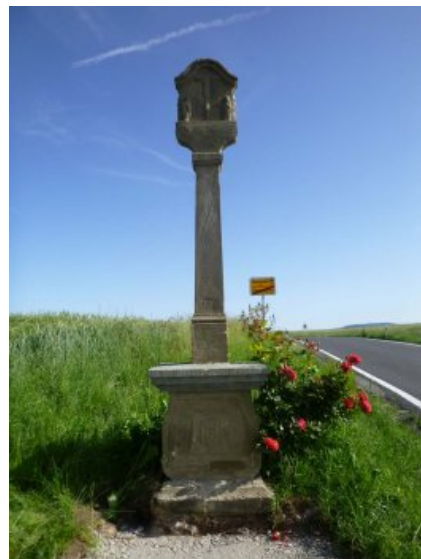
Bildstock am Brunnensteig nach der Konservierung und Restaurierung.

- Reinigung
- Festigung, partiell
- Schließen von Rissen und Schalen
- Schlämmen schuppender Oberflächen
- Ergänzungen
- Erneuerung defekter Fugen

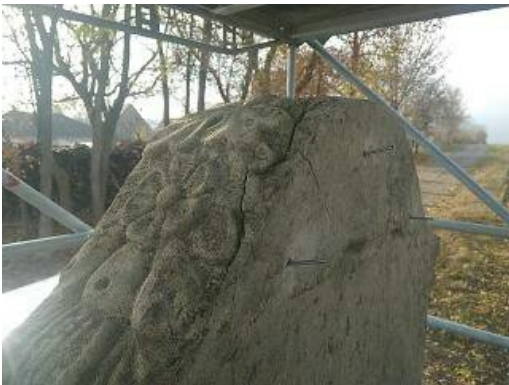
Detail des Kreuzigungsreliefs nach
Entfernen der Flechten und Moose. Der
Riss trat deutlich hervor, wurde vernadelt,
injiziert und verschlossen.

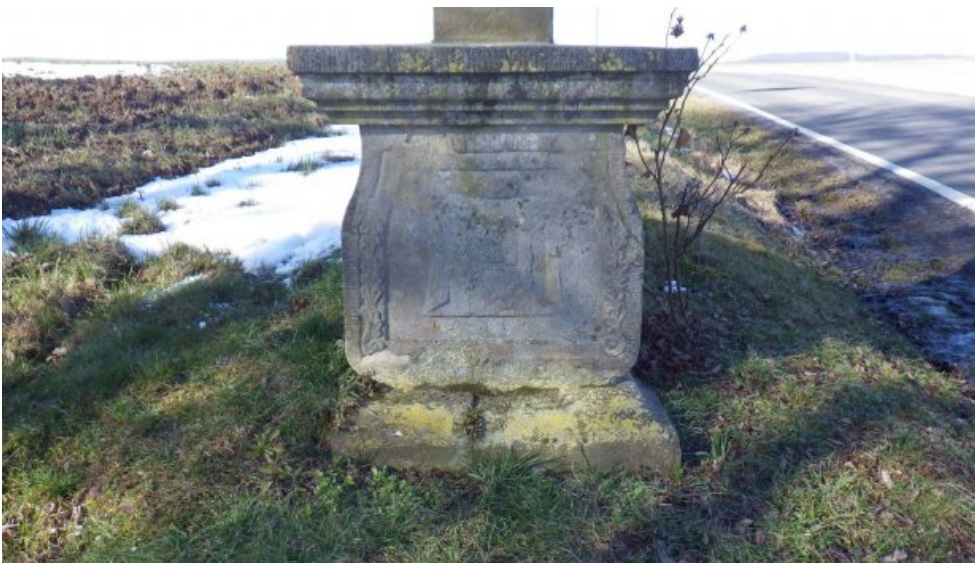
Sockel mit Darstellung 'Schweißstuch der Veronika', vor der Reinigung. Das Relief ist bereits stark zurückgewittert, Fehlstellen erkennbar.
