REFERENZ

Bildstock am Brunnensteig

Bildstock, Aufsatz mit Kreuzigungsrelief über sich verjüngendem Pfeiler, Sockel mit Schweißstuchdarstellung, aus grünlichem Schilfsandstein.

Der Bildstock am Brunnensteig in Dornheim, Richtung Helmitzheim, war in relativ gutem Zustand. Der Substanzerhalt unter Wiederherstellung eines einheitlichen Gesamtbildes war Ziel der Restaurierung.

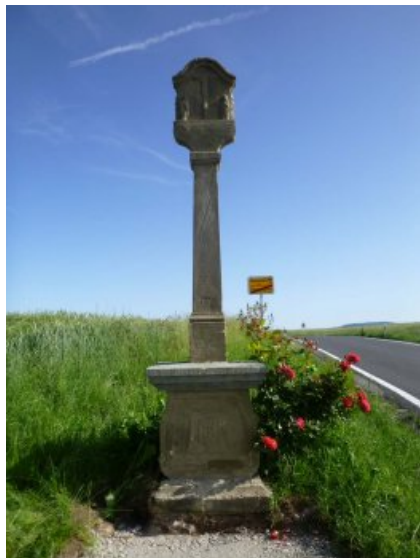
Bildstock am Brunnensteig nach der Konservierung und Restaurierung.

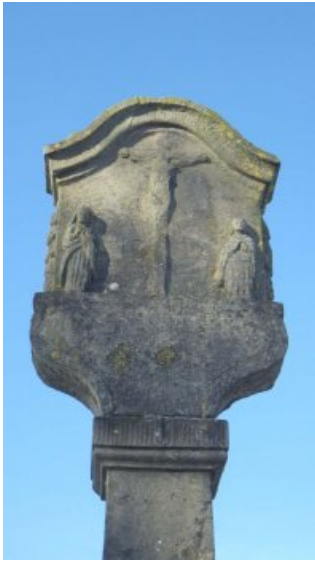
Kreuzigungsrelief vor der Reinigung von biogener Bewuchs und Schmutz.

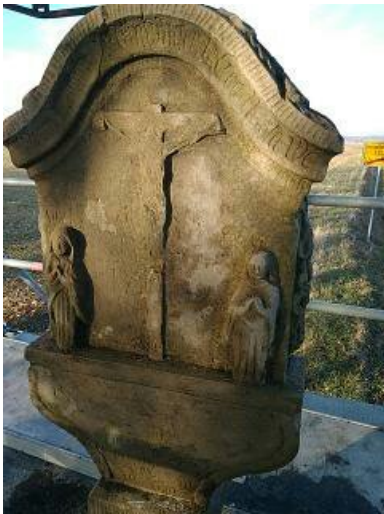
Detail des Kreuzigungsreliefs nach der Mikrodampfreinigung.

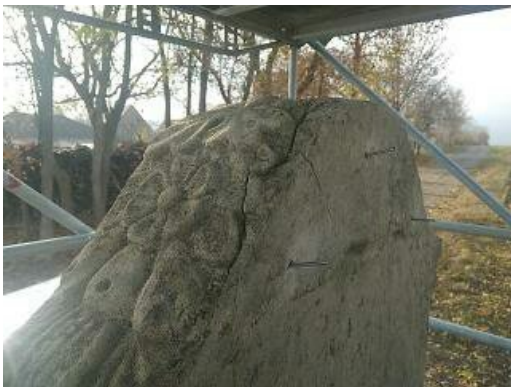
Detail des Kreuzigungsreliefs nach der Reinigung der Flechten und Mose. Der Riss trat deutlich hervor, wurde vernadelt, injiziert und verschlossen.

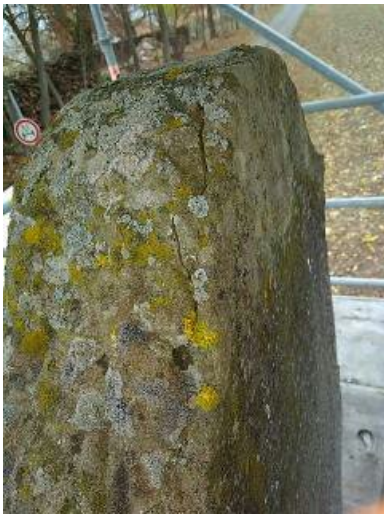
Detail des Kreuzigungsreliefs von oben, deutlich sichtbar sind die Flechten und Mose sowie ein oberflächenparallel verlaufender Riss.

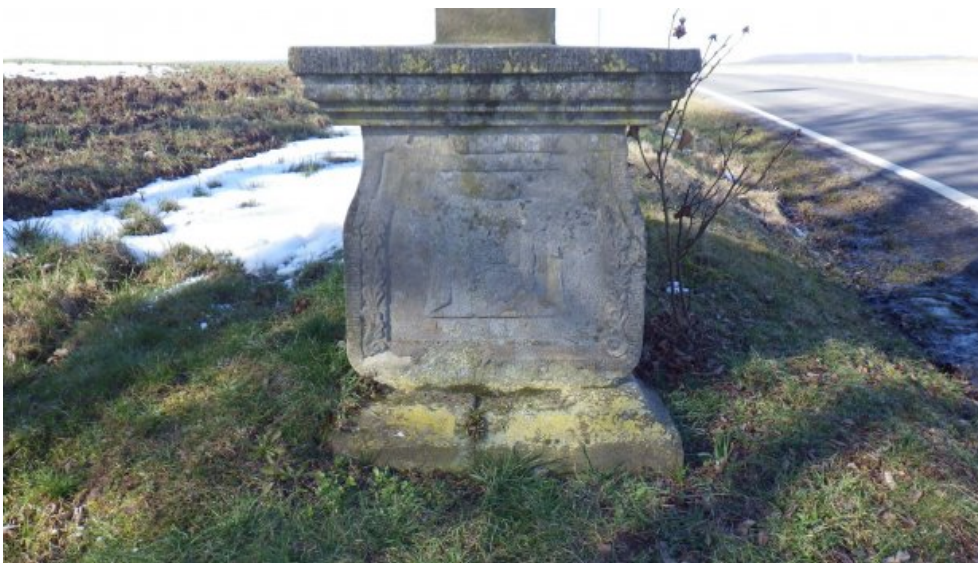
Sockel mit Schweißtuchdarstellung, vor der Reinigung. Das Relief ist bereits stark zurückgewittert, Fehlstellen erkennbar.
