REFERENZ

Bildstock am Brunnensteig

Bildstock, Aufsatz mit Kreuzigungselief, Sockel mit Schweißtuchdarstellung, Schilfsandstein

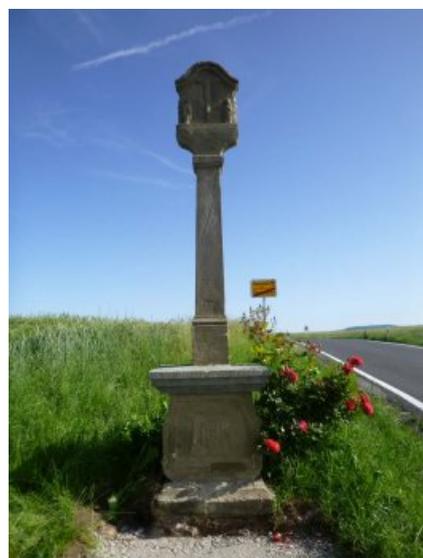
Bildstock am Brunnensteig nach der Konservierung und Restaurierung.

- Reinigung
- Festigung, partiell
- Schließen von Rissen und Schalen
- Schlämmen schuppender Oberflächen
- Ergänzungen
- Erneuerung defekter Fugen

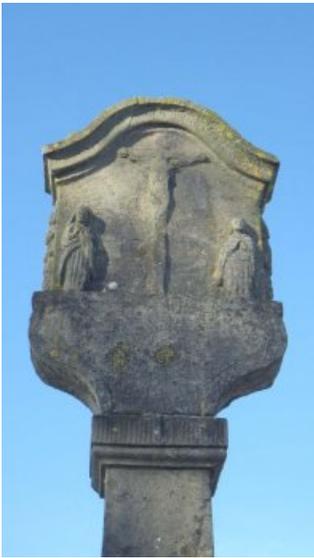
Kreuzigungsrelief vor der Reinigung/
Abnahme von biogenem Bewuchs und
Schmutz.

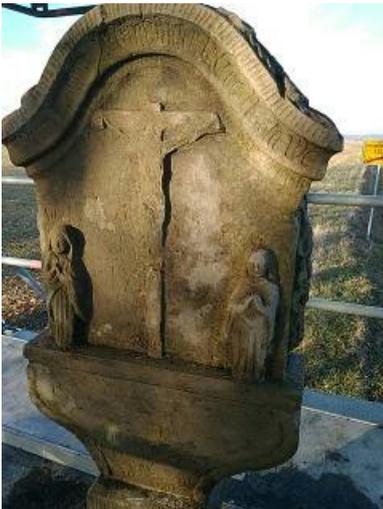
Detail des Kreuzigungsreliefs nach der
Mikrodampfreinigung.

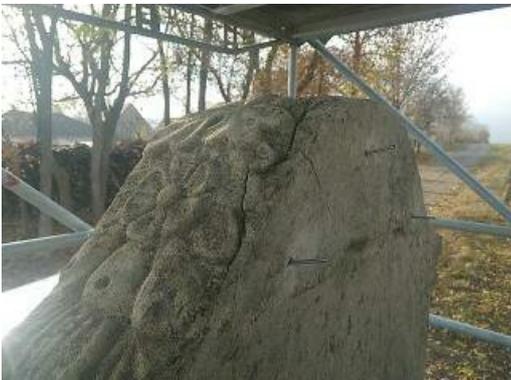
Detail des Kreuzigungsreliefs nach
Entfernen der Flechten und Moose. Der
Riss trat deutlich hervor, wurde vernadelt,
injiziert und verschlossen.

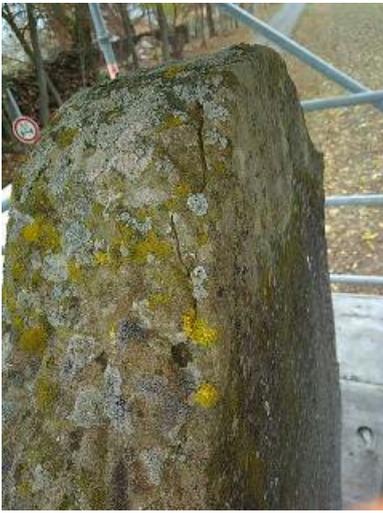
Detail des Kreuzigungsreliefs, Aufsicht, Deutlich sind die Flechten und Moose sowie ein oberflächenparallel verlaufender Riss erkennbar.

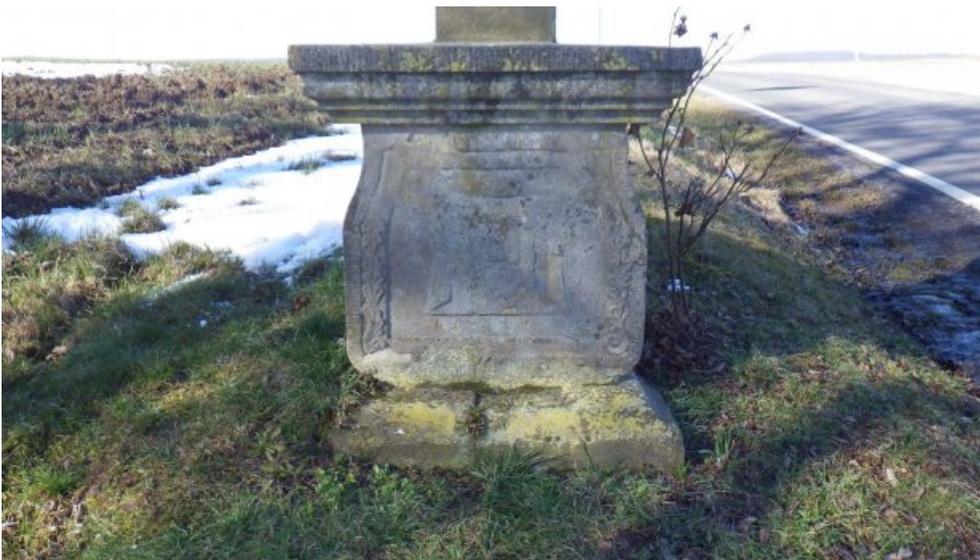
Sockel mit Darstellung 'Schweißstuch der Veronika', vor der Reinigung. Das Relief ist bereits stark zurückgewittert, Fehlstellen erkennbar.
