## REFERENZ

### St. Xystus

Bildstock, Skulptur, Brückenmauerwerk  
2021-2021

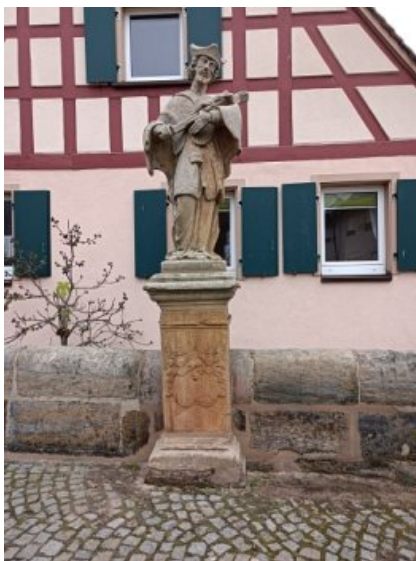
Endzustand der Nepomuk-Skulptur

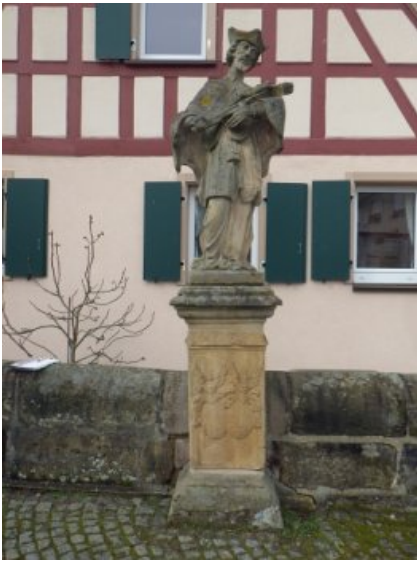
Vorzustand der Nepomuk-Skulptur

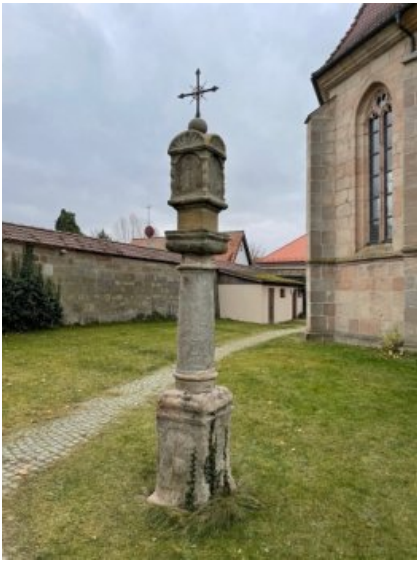
Endzustand des Bildstocks

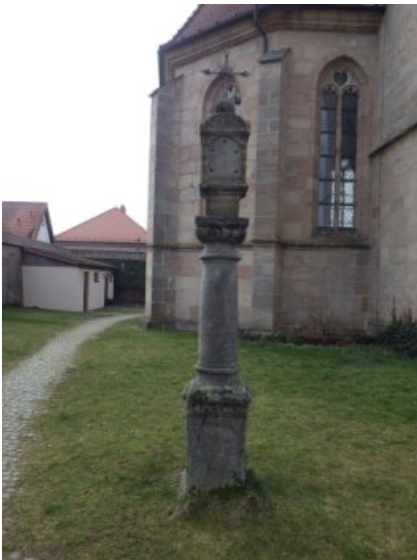
Vorzustand des Bildstocks

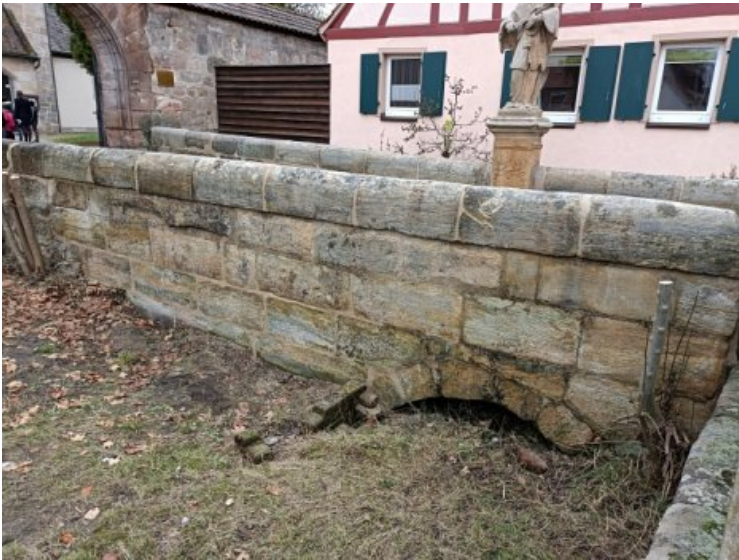
Endzustand des Brückenmauerwerks

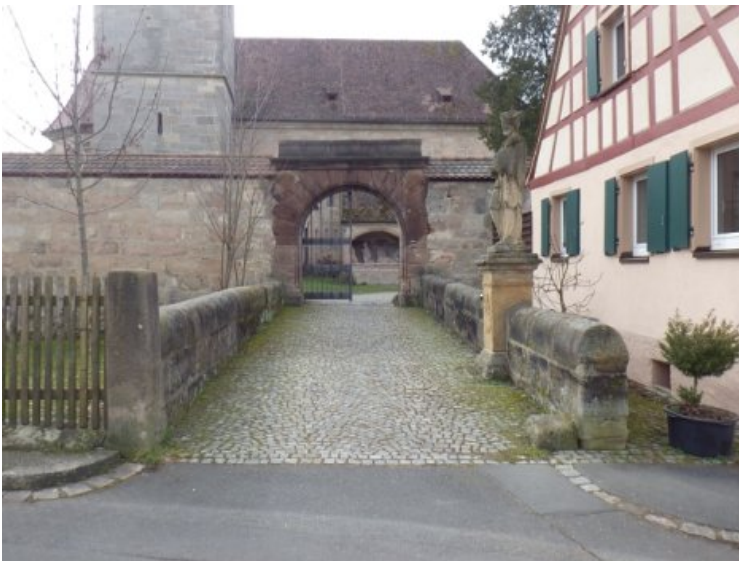
Vorzustand des Brückenmauerwerks

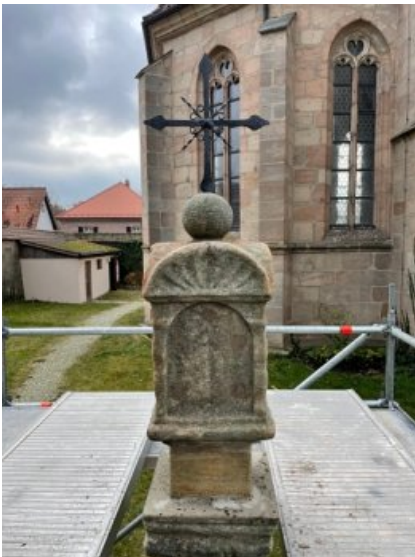
Konserviertes Metallkreuz auf dem Bildstock

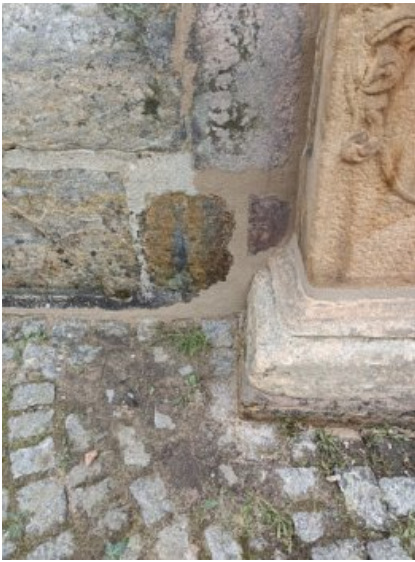
Ausgebesserte Fugen im Mauerwerk
