REFERENZ

Kath. Kirche St. Martin

18 Epitaphe und eine Nepomuk-Skulptur
2013-2013

Konservierung und Restaurierung von Epitaphen an der Aussenfassade der Kirche, Sandstein und Marmor. Nepomuk Skulptur aus Dogger Sandstein.

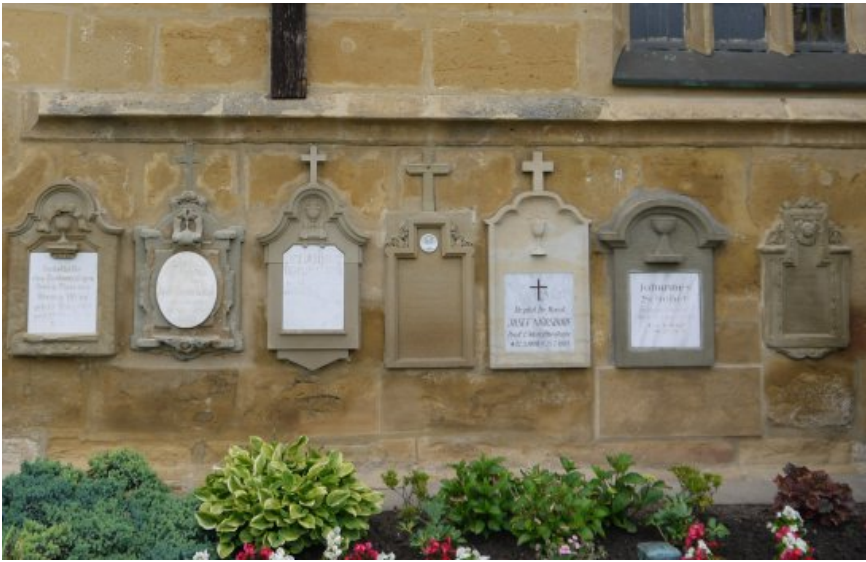
Epitaphe an der Fassade von St. Martin

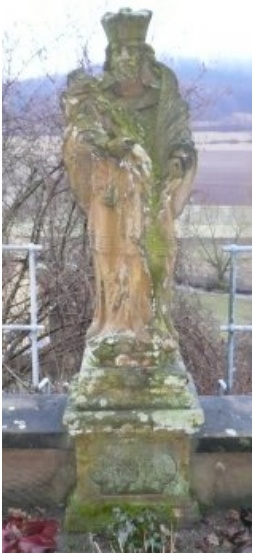
Vorzustand der Sandsteinskulptur

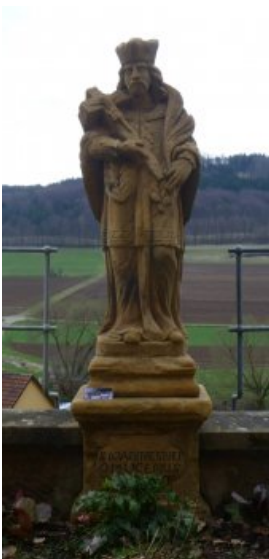
Nachzustand der Sandsteinskulptur

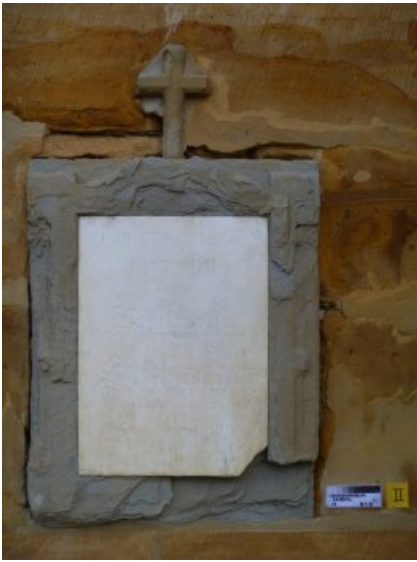
Erheblich geschwächtes
Sandsteinmaterial, Marmor leicht grusend

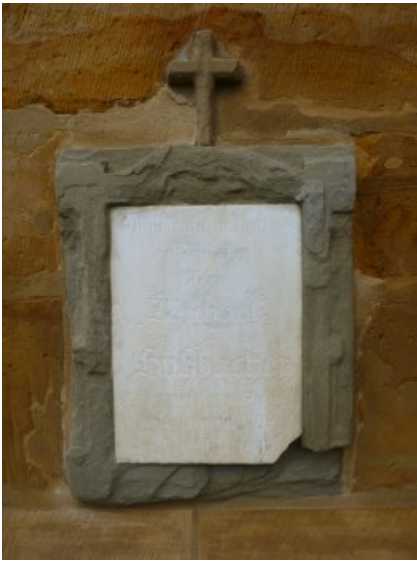
nach der Konservierung von Sand- und
Kalkstein

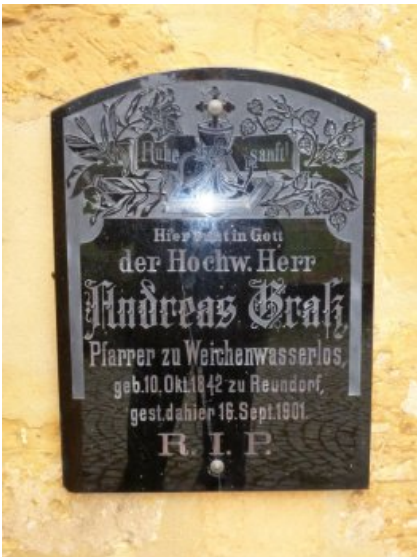
Epitaph aus Glas mit Riss und leichten
Verunreinigungen

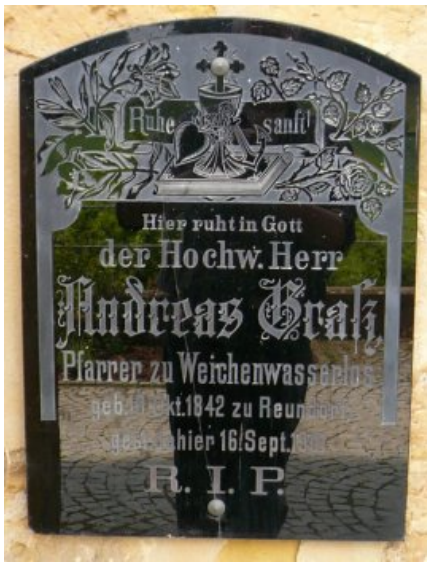
nach Trockenreinigung und Sicherung
des Risses
