REFERENZ

Rathaus

Mittelrisalit
2015-2016

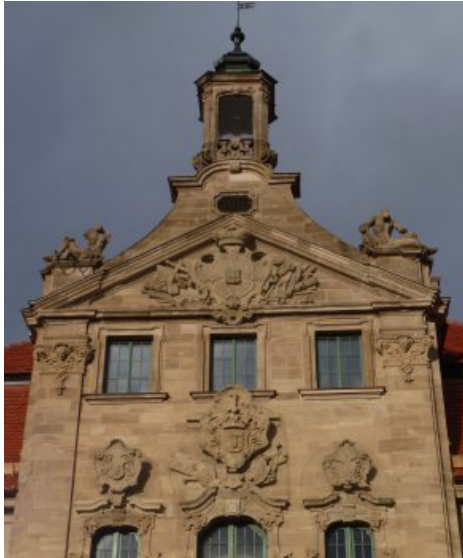
Der obere Teil des Mittelrisalits vom Ellinger Rathaus nach der Restaurierung.

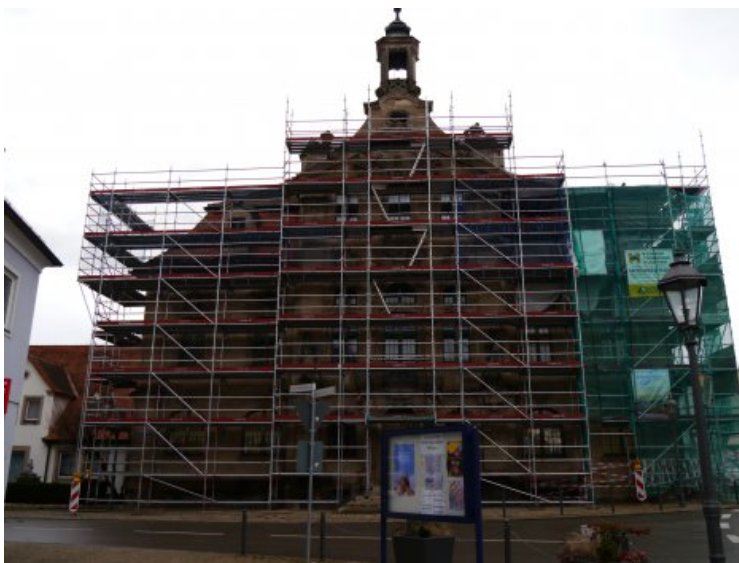
Das Rathaus von Ellingen vor der Bearbeitung des Mittelrisalits.

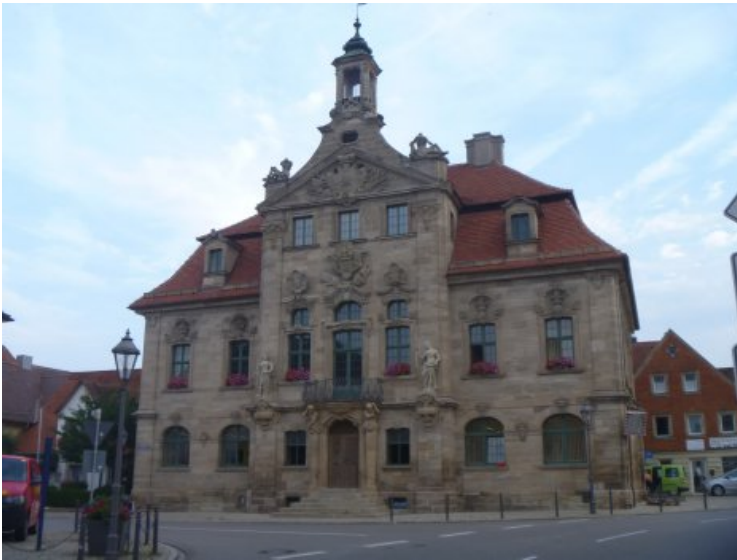
Das Ellinger Rathaus nach der Festigstellung der Restaurierung.

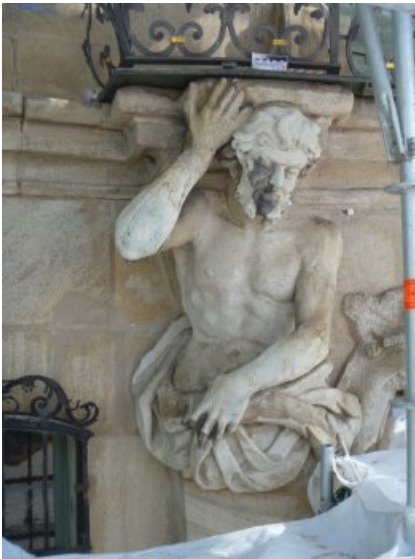
Die westliche Herme nach der Reinigung und vor der Restaurierung. Der linke Arm ist notgesichert.

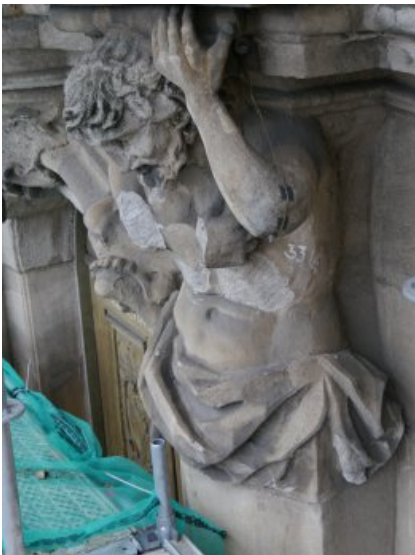
Die östliche Herme vor der Ausführung. Der linke Arm fehlt und der rechte ist notgesichert.

- Restaurierung zwei Hermen (inklusive umfangreiche Sicherung und Wiederherstellen linker Arm, Herme Ost)
- Restaurierung Skulpturen "Justitia" und "Prudentia" (inklusive Abbau und Wiederversetzen zur Erneuerung der Aufstellung)
- Restaurierung zwei Skulpturen "Sklaven" (inklusive umfangreicher Sicherungen)
- Restaurierung Wappen des Landkomturs von Sazenhofen (inklusive Abbau, umfangreicher Sicherungen, Wiederversetzen und Erneuerung der Aufhängung)

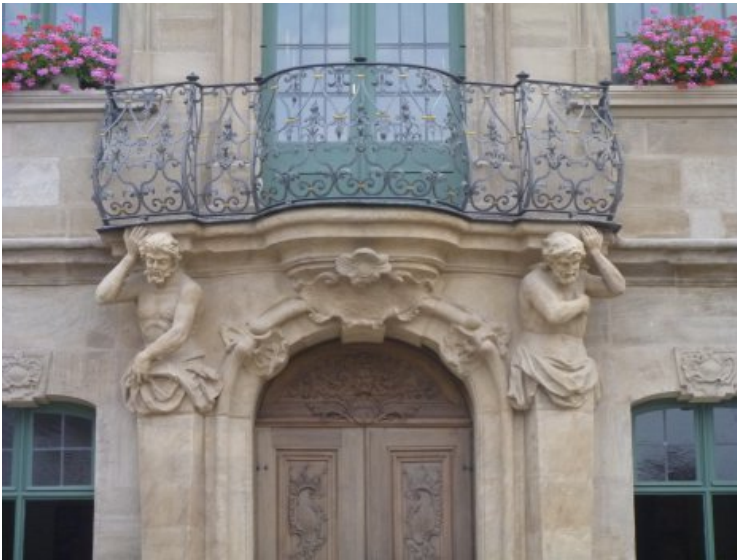
Die Hermen nach der Restaurierung.

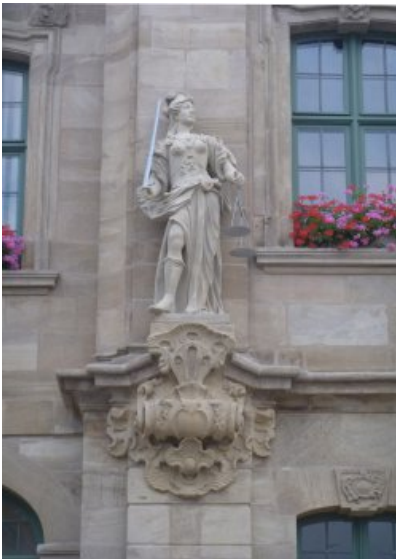
Die Skulptur Justitia nach der Restaurierung.

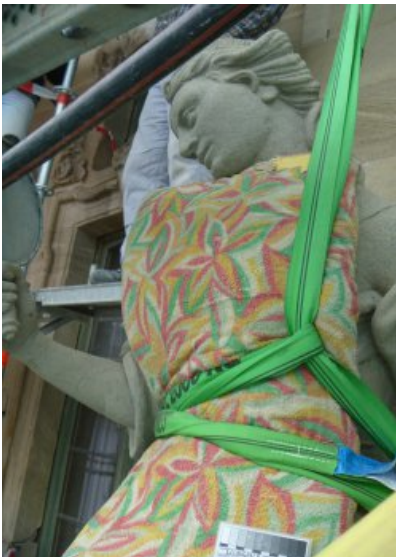
Beim Abbau der Skulptur Prudentia zur Sicherung der Konsole.

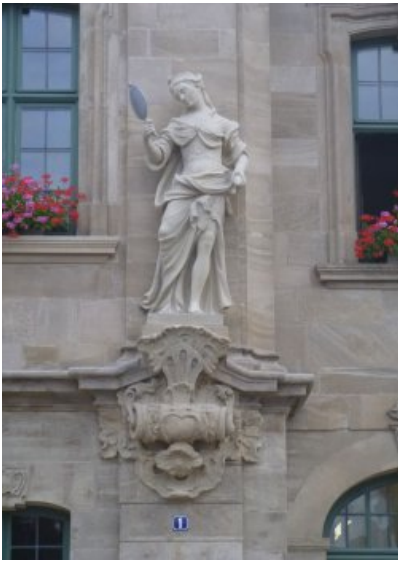
Die Skulptur Prudentia nach der Restaurierung.

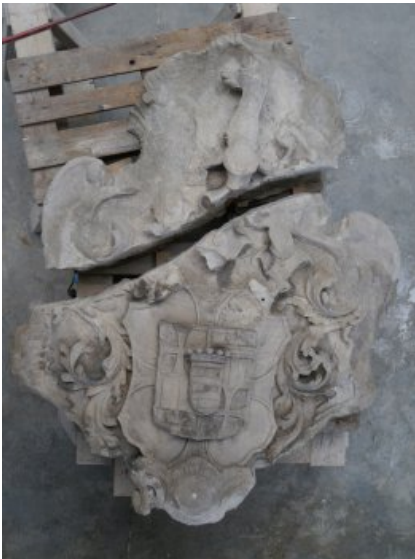
Das Wappen des Landkomturs von Sazenhofen nach Abbau. Durch das Wappenschild verläuft ein durchgehender Riss.

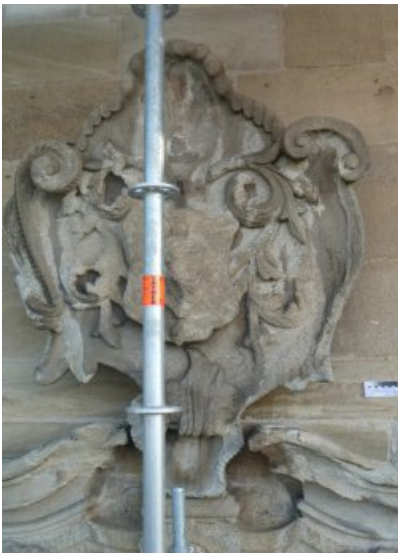
Das westliche Wappen nach der Reinigung und vor der Restaurierung.

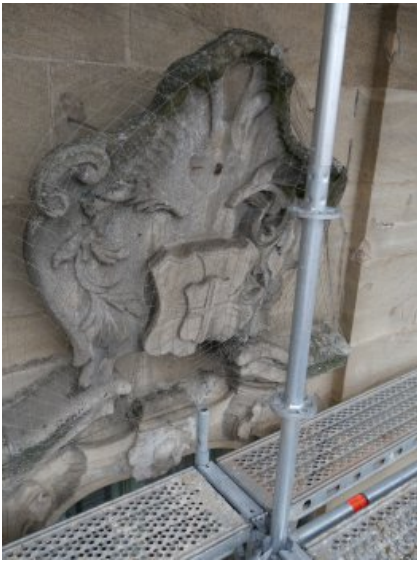
Das östliche Wappen vor der Ausführung.

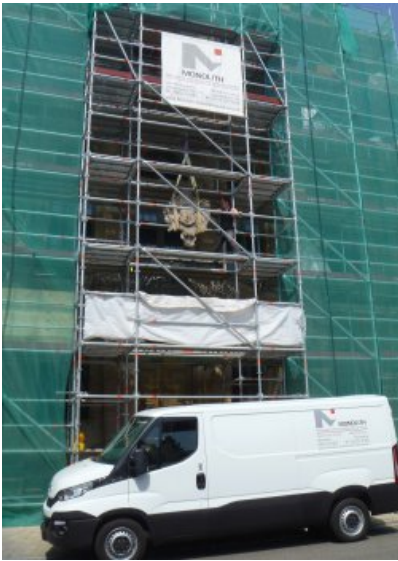
Beim Abbau der Wappen.

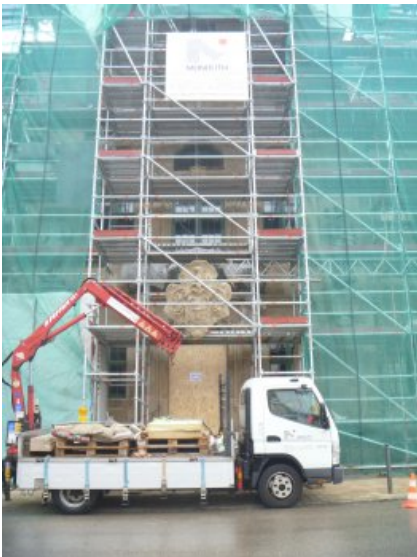
Beim Wiederaufhängen des Wappens vom Landkomtur von Sazenhofen.

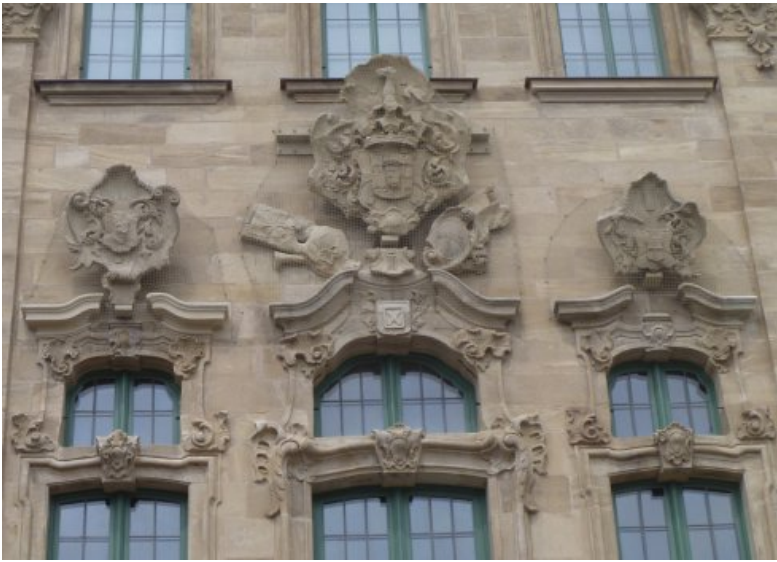
Die drei Wappen im 1. OG nach der Restaurierung.

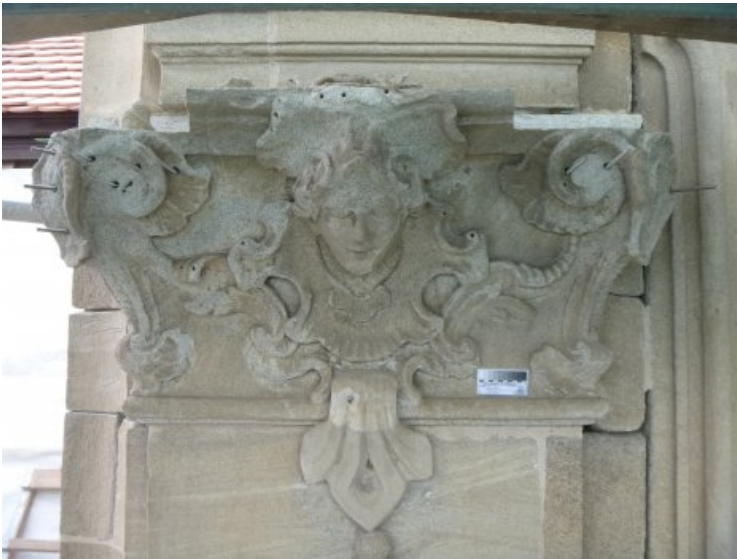
Zur Absturzsicherung wurden Schalen gesichert. Die vormalige Taubenabwehr hatte Risse und Brüche verursacht.

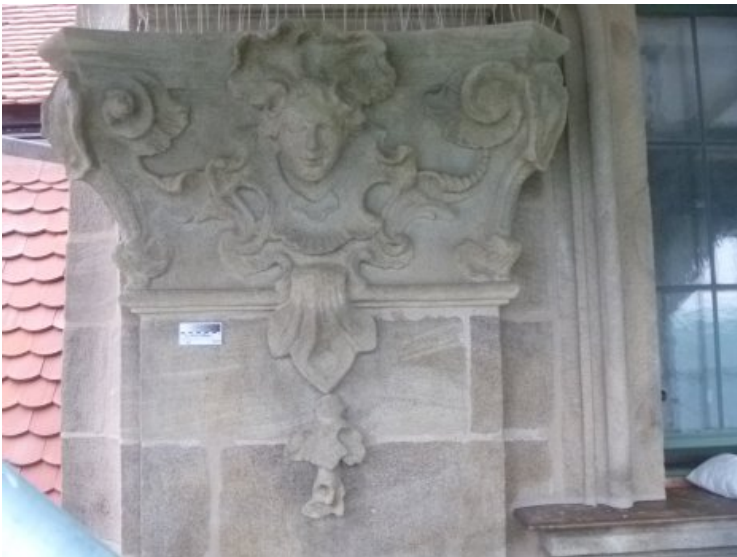
Das westliche Lisenenkapitell nach der Restaurierung.

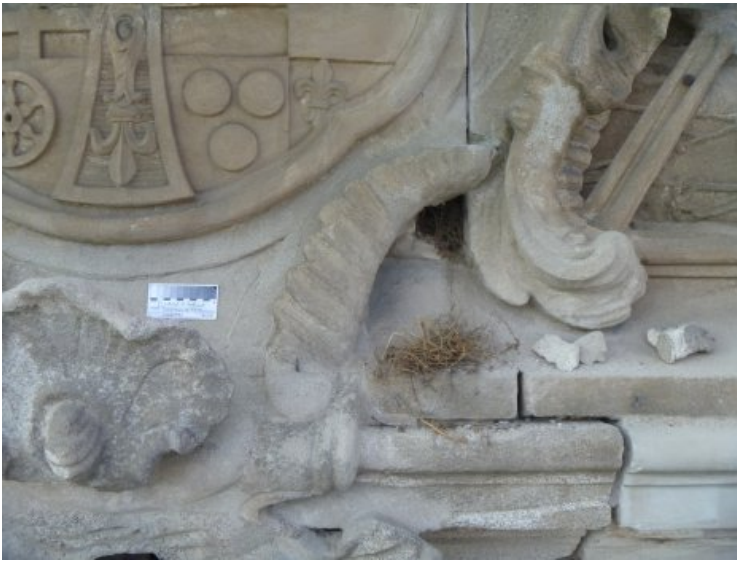
Hinter dem Wappen des Deutschmeisters Clemens August Herzog von Bayern befinden sich so große Fehlstellen, dass sich hier Vögel eingenistet hatten.

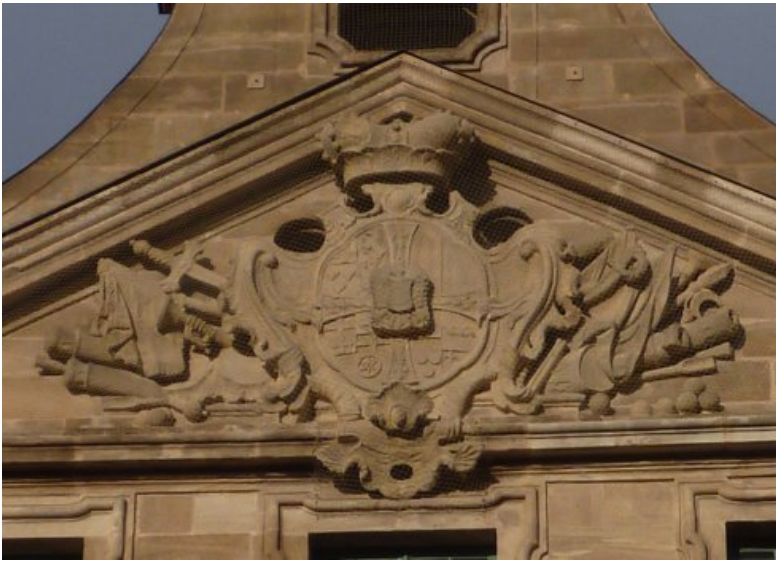
Das Wappen des Deutschmeisters Clemens August Herzog von Bayern nach der Restaurierung.

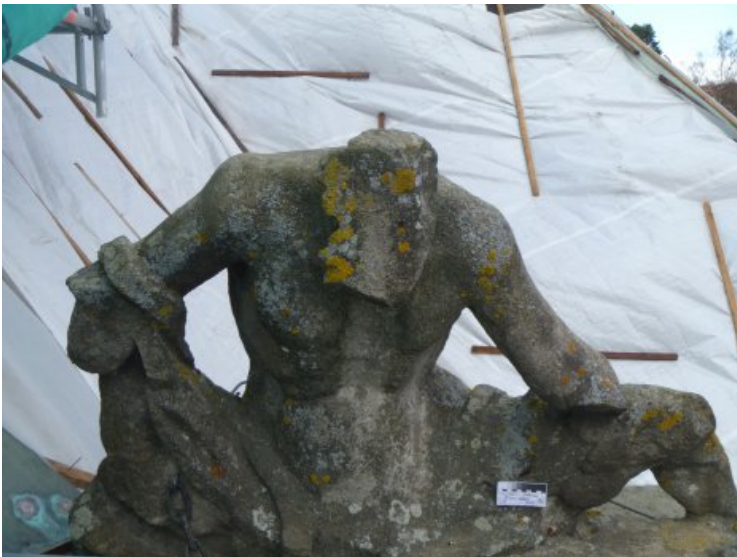
Die Skulptur des Sklaven vor der Bearbeitung.

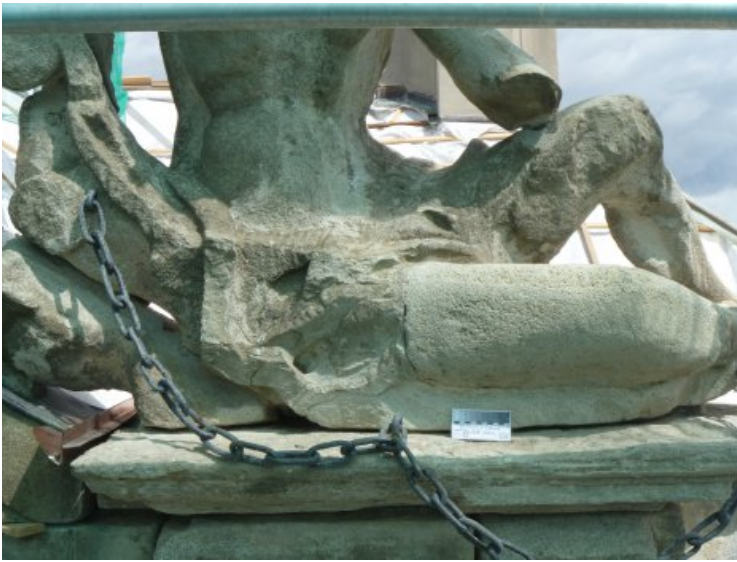
Während der Ausführung:
absturzgefährdete Teile der
fragmentarisch erhaltenen Skulptur
wurden gesichert und ggf. abgenommen.
Zahlreiche Schalen wurden vernadelt.
Anschließend wurden die Fehlstellen mit
Steinersatzmasse ergänzt.

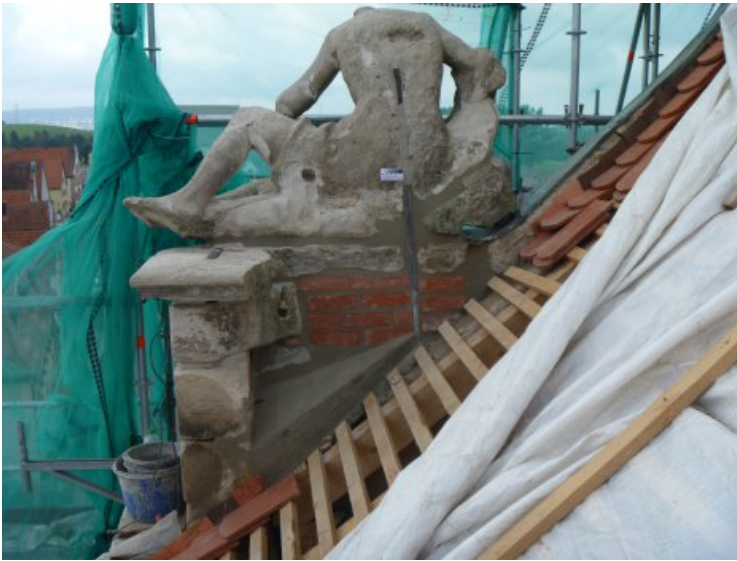
Die Metallteile an der Rückseite wurden
konserviert und Fehlstellen am
Postament aufgemauert.
