**Polychrom gefasstes Sandsteinportal**

St. Vitus Pfarrhaus  
2014-2014

Den Anlass für die Sandstein- und Fassungsicherung des Spätrenaissance-Portals gaben die bereits fertig gestellten Sanierungsmaßnahmen am Pfarrhaus der Katholischen Pfarrkirche St. Vitus

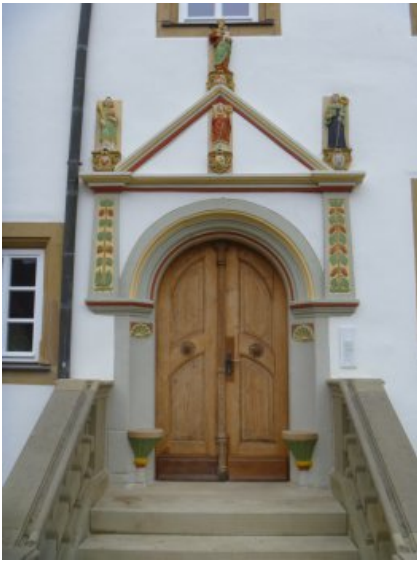
Das Eingangsportal im Endzustand

- Nassreinigung mit temperiertem Wasser und Saugschwämmen
- Trockenreinigung mit Staubsauger, Pinseln Sklapellen
- Ertüchtigen intakter Altergänzungen
- Sicherung von Risszonen im Sandstein mit Kieselsäuredispersion
- Ergänzung mineralisch im Sandstein mit Antraminéros und Kieselsolmörtel
- Fassungsicherung
- Fassungsretuschen und Neufassung mit silikatischer Lasur

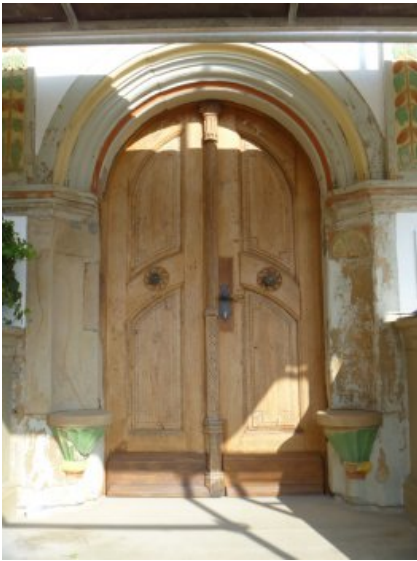
- Fassungsverluste durch voran gegangene Sanierungsarbeiten
- Überformung der bauzeitlichen Fassung mit Dispersionsfarben
- Absturzgefährdete Gesteinsteile
- Schuppen- und Rissbildung im Keupersandstein
- unsachgemäße Reparaturmaßnahmen mit Zementmörteln

Das Portalgewände im Vorzustand

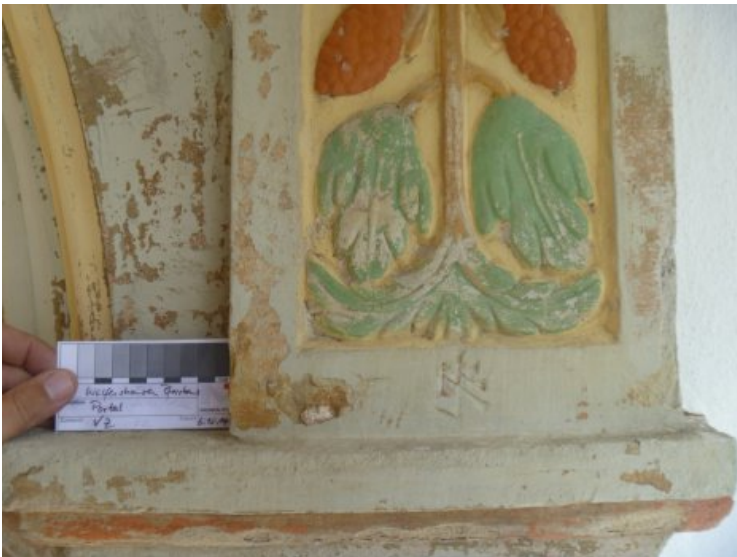
Detail vom Bogenanfänger mit Schäden in der Letzfassung

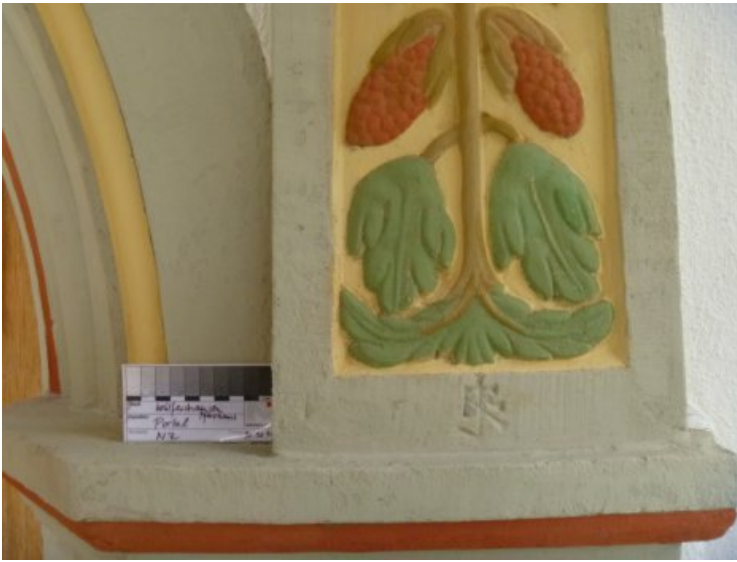
Detail vom Bogenanfänger im Zustand nach der Fassungskonservierung mit KEIM Restaurolasur
