REFERENZ

Ehem. Abteikirche St. Michael

5 Skulpturen und das Doppelwappen am Westwerk
2024-2025

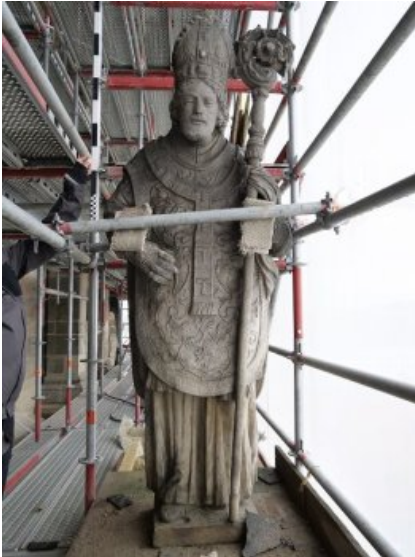
Aufnahme der Skulptur des Hl. Ottos während der temporären Lagerung auf dem Gerüst.

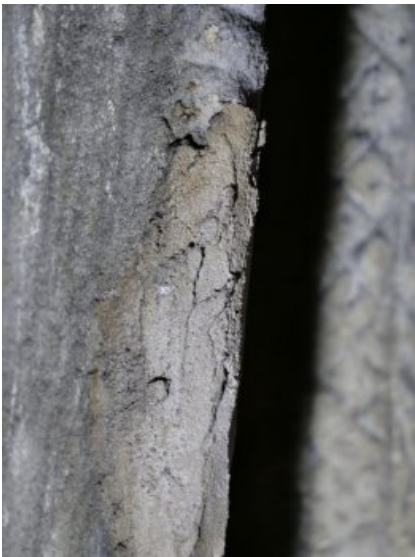
Detailfoto einer schadhaften und farblich unpassenden Altergänzung, welche es zu ertüchtigen galt.

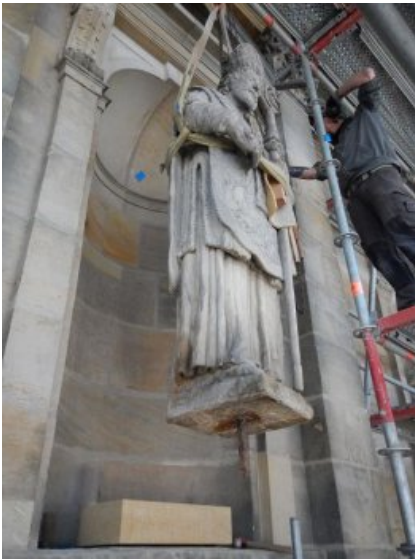
Das Rückversetzen der überlebensgroßen Skulptur in die Nische an der Westfassade erforderte einen Portalkran und viel Fingerspitzengefühl.

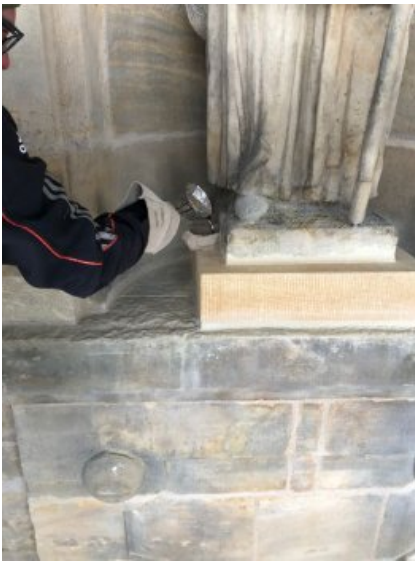
Nach dem Verfugen des neu angefertigten Sockels wurde der Eisendorn im Inneren noch mittels Blei vergossen.

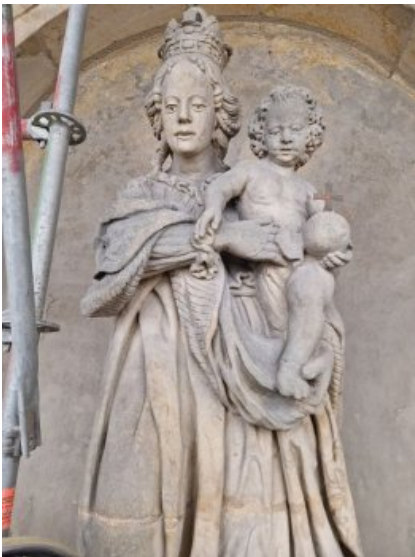
Blick auf die Strahlenkranzmadonna nach deren Mikropartikelstrahlreinigung.

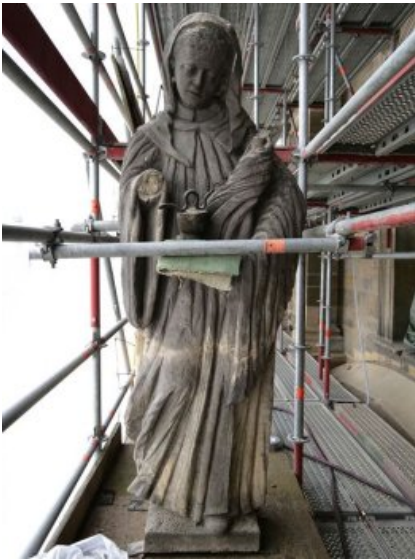
Die überlebensgroße Skulptur des Heiligen Benedikts - die fehlende rechte Hand wurde als Vierung rekonstruiert.

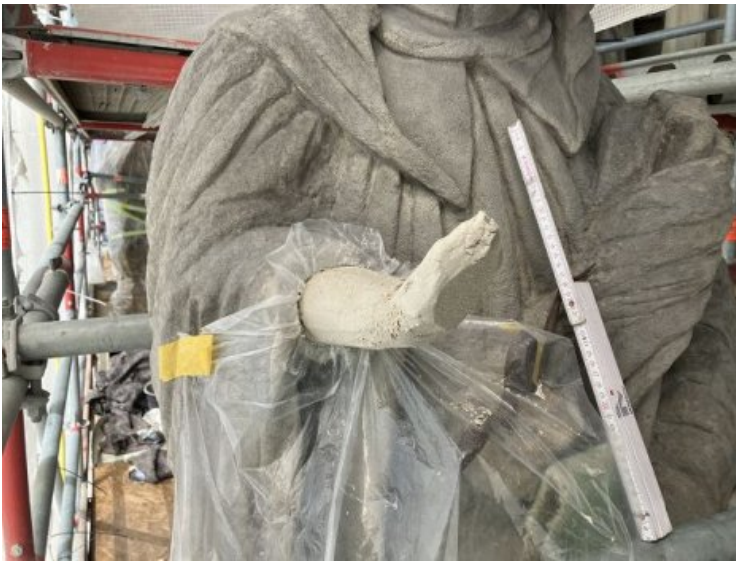
Bevor eine Vierung angefertigt werden konnte, wurde die Hand inklusive Armstumpf zunächst mittels Schnellgips vor Ort rekonstruiert.

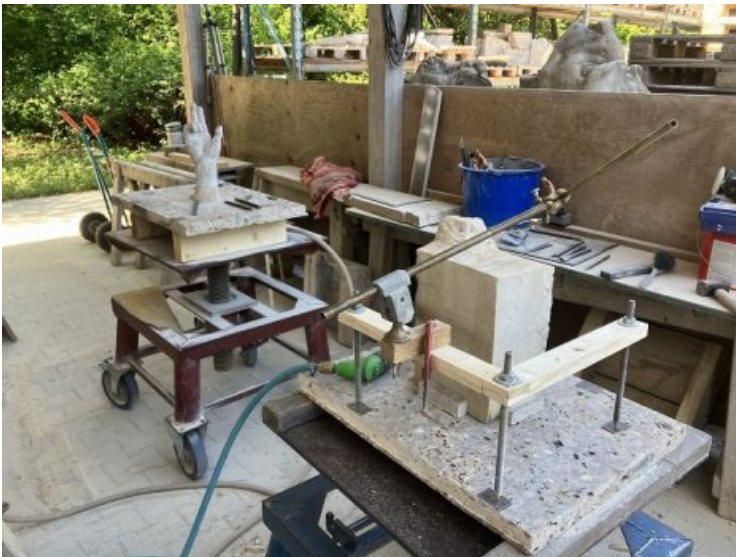
In der Werkstatt der Firma Monolith wurde das Modell (links) durch Punktieren auf den Vierungsstein (rechts) übertragen und die neue Hand dort Schritt für Schritt herausgearbeitet.

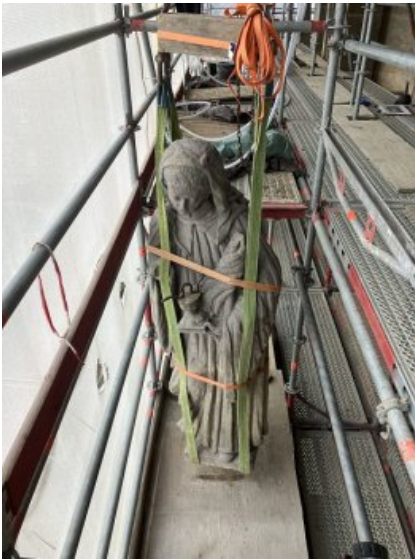
Auch die Skulptur des Hl. Benedikt musste in die Nische an der Westfassade zurückversetzt werden.

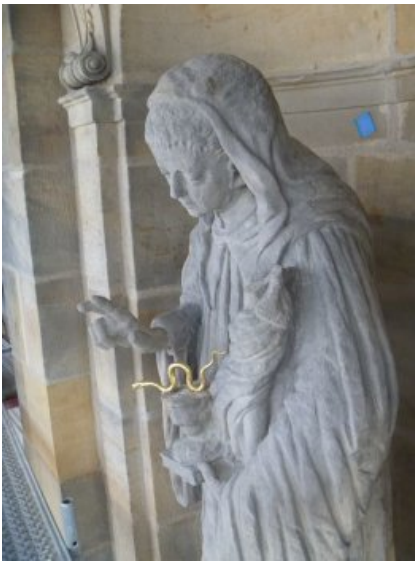
Der Endzustand zeigt die Skulptur nach deren Restaurierung inklusive Vierungs-Hand und neu vergoldeter Schlange.

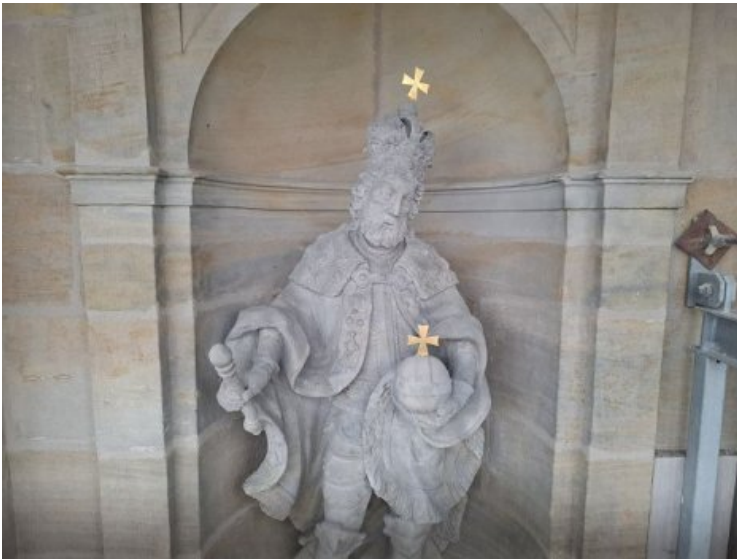
Die steinerne Figur des Kaiser Heinrich nach dem Beenden sämtlicher Maßnahmen.

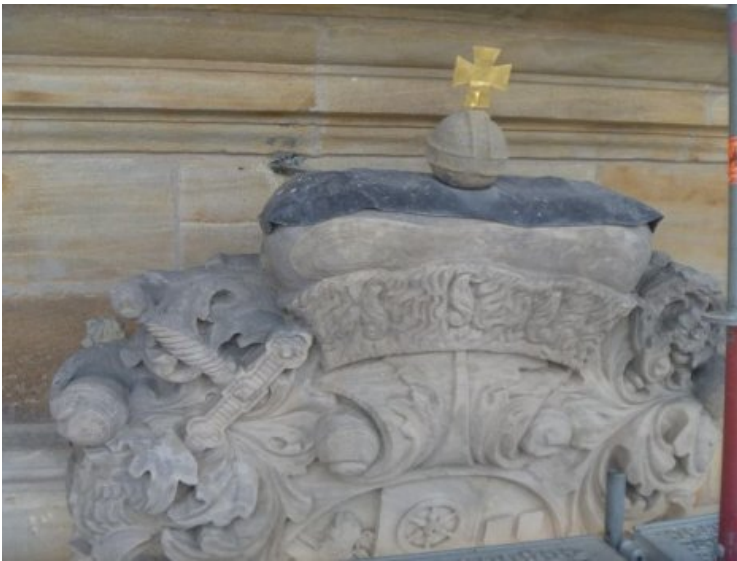
Ausschnitt des Doppelwappens im Endzustand nach erfolgter Restaurierung.

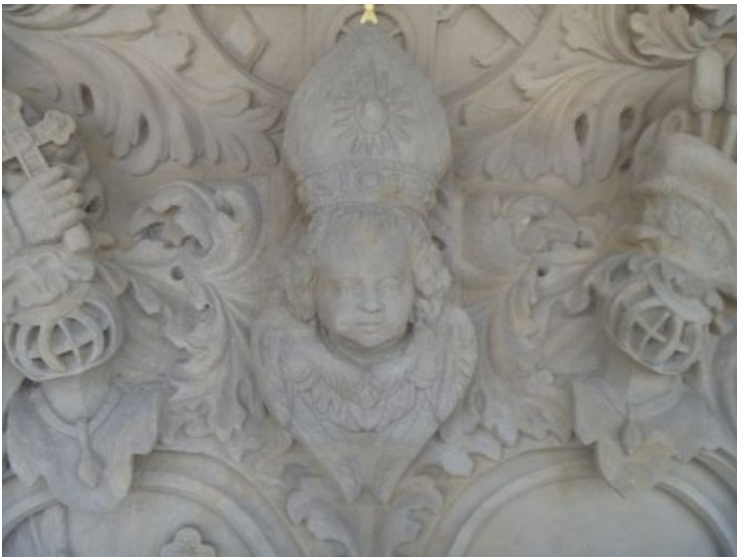
Detailfoto des Doppelwappens nach Fertigstellung der Maßnahmen.
