### **Evang.- Luth. Pfarrkirche St. Laurentius**

Chorbogen und Maßwerkfenster  
2014-2014

Das Ziel der Restaurierung der Laurentiuskirche in Lehenenthal war die Wiederherstellung des Verbundes aufgrund durch Veränderungen der Statik des Gebäudes entstandener Risse, Versatz von Bogensteinen und lockerer Maßwerksteine.

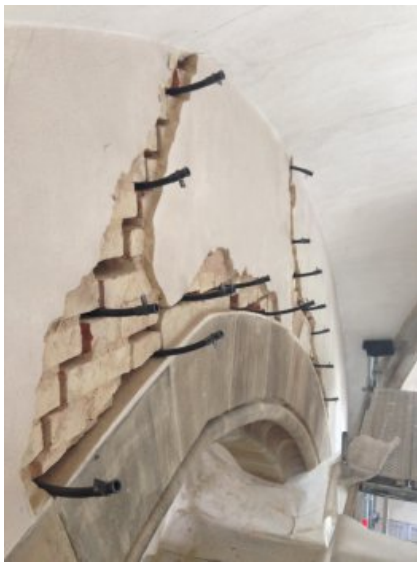
Risse im Mauerwerk am Chorbogen wurden freigelegt und schwarze Kunststoffpacker zum Verpressen eingesetzt.

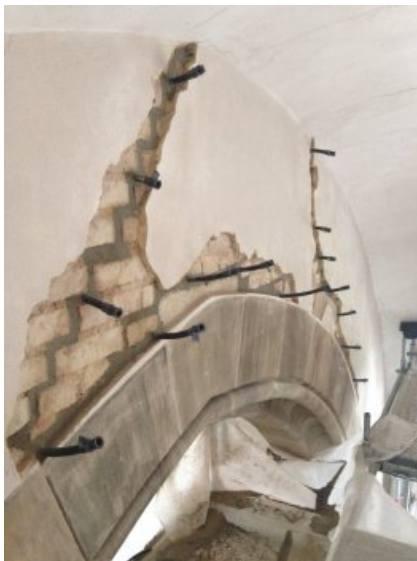
Die Risse wurden geschlossen und nach Erhärtung der Rissschließungsmasse mit mineralischem Mörtel verpresst.
