REFERENZ

Kath. Stadtpfarrkirche St. Nikolaus

Bauzier am Turm
2015-2015

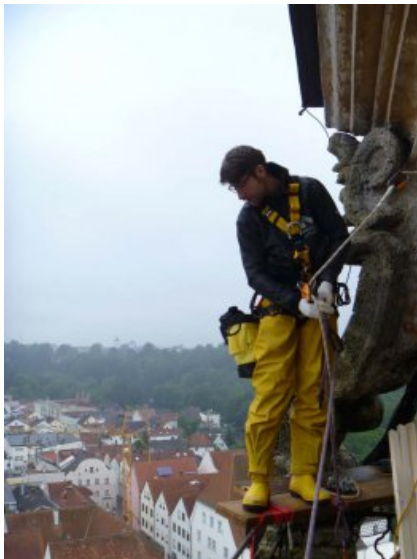
Die Sicherung und Konservierung der Bauzier erfolgte durch seilgesicherte Restauratoren.

- Reinigung
- Behandlung von Rissen, Schalen, Brüchen
- Behandeln von Kleinteilen
- Ergänzen von Fehlstellen
- Fugenerneuerung

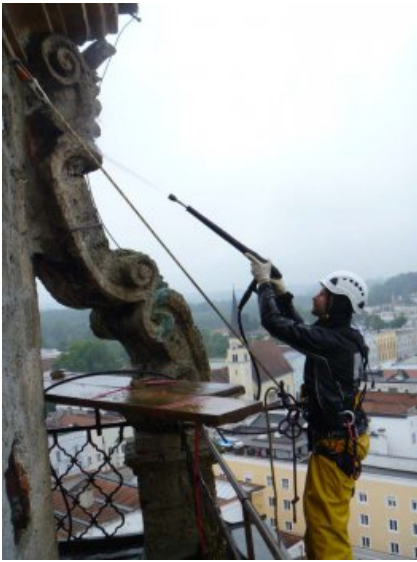
Bei der Reinigung.

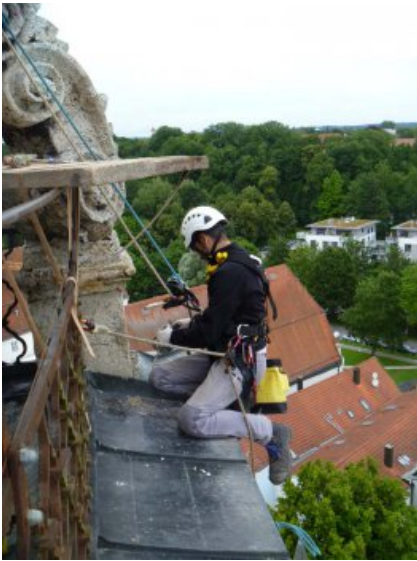
Beim Ergänzen.

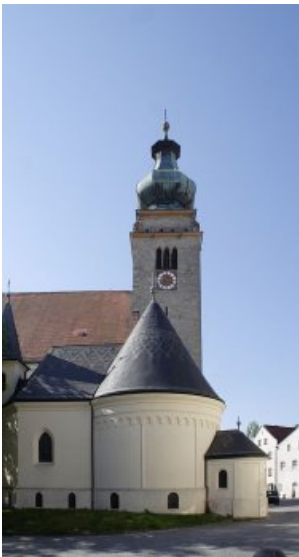
Der Turm der Stadtpfarrkirche vor der
Sicherung und Konservierung.
