REFERENZ

?Brunnen? im kleinen Klosterhof des ehem. Kartäuserklosters im Germanischen Nationalmuseum

Als Brunnen präsentierte Spolien von den polygonalen Brüstungen der kancelartigen Auskragungen im Bogenscheitelpunkt der Fleischbrücke in Nürnberg
2016-2017

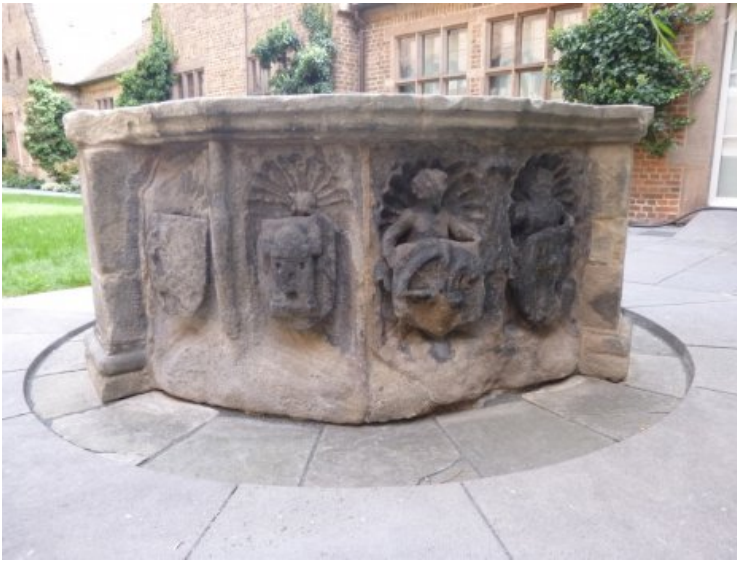
Die als Brunnen präsentierte Wappenschilder von den beiden polygonalen Brüstungen der konzertartigen Auskragungen im Bogenscheitelpunkt der Fleischbrücke in Nürnberg nach der Konservierung und Restaurierung.

- Reinigung
- Reduzierung bauschädlicher Salze
- Festigung
- Sicherung Risse und Schalen
- Entfernen von Kleinteilen
- Kleben von Bruchstücken
- Fugenerneuerung

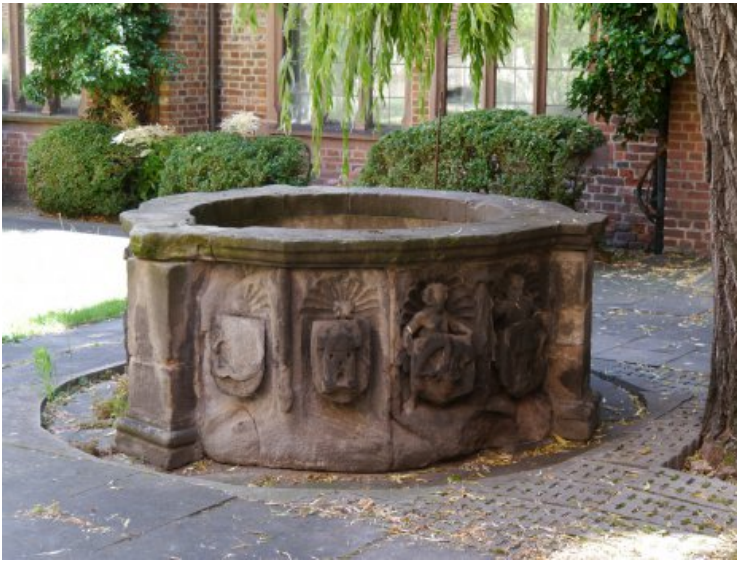
Der ehemalige Brunnen in kleinen Klosterhof des ehemaligen Karthäuserklosters im Germanischen Nationalmuseum in Nürnberg vor der Restaurierung.

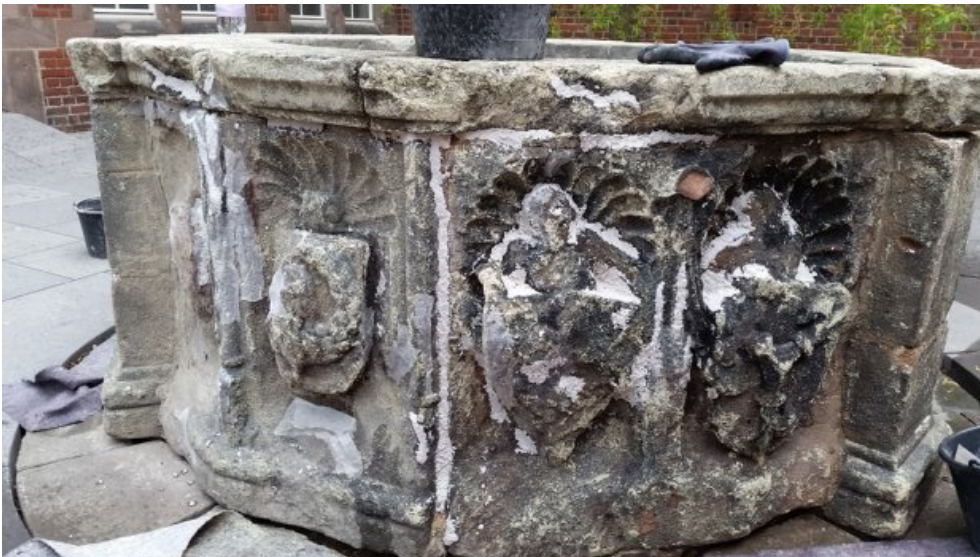
Fragile Bereiche wurden vor dem Auftrag der Salzreduzierungskompresse mit Japanpapier gesichert.

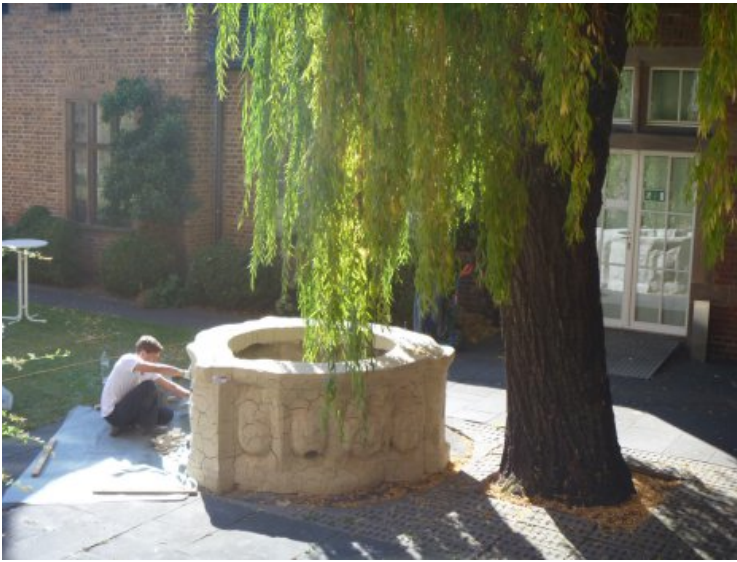
Während der Abnahme des ersten Zyklus der Salzreduzierungskompresse.

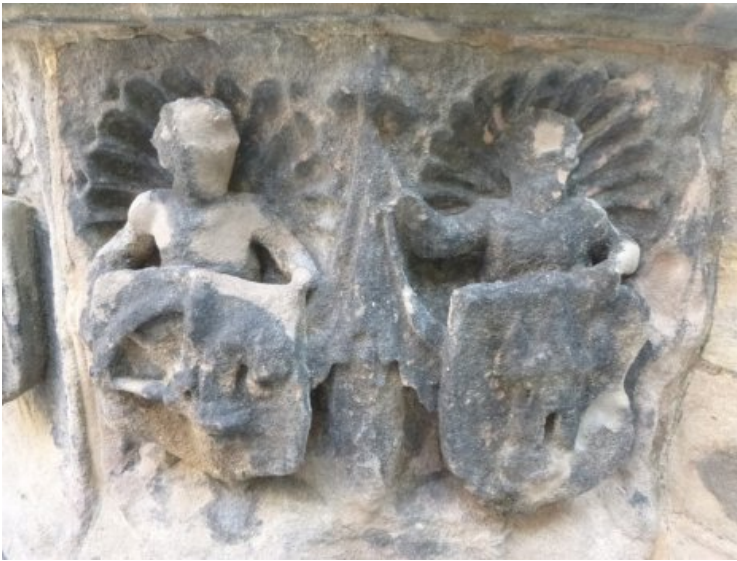
Die Wappenschilde mit Schildhaltern vermutlich von der östlichen Brüstung der Fleischbrücke nach der Konservierung und Restaurierung.

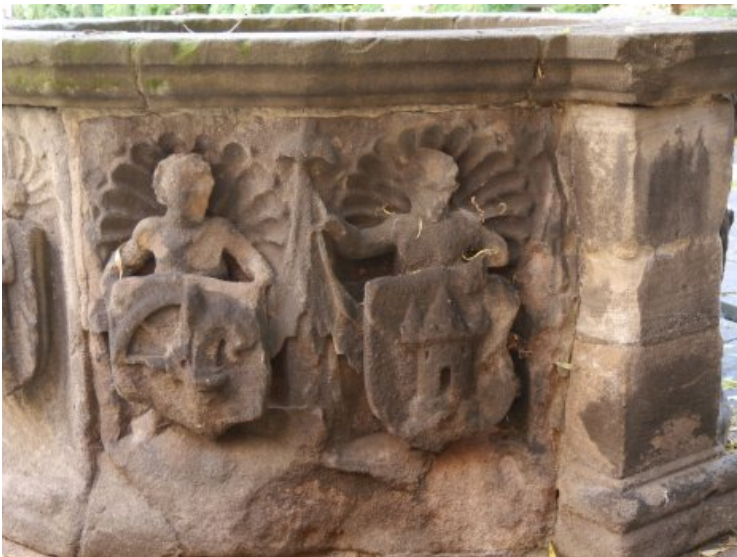
Die Reliefe in den Werksteinen, die ursprünglich zur Fleischrücke in Nürnberg gehörten, waren stark entfestigt und wiesen Risse und oberflächenparallele Ablösungen auf.

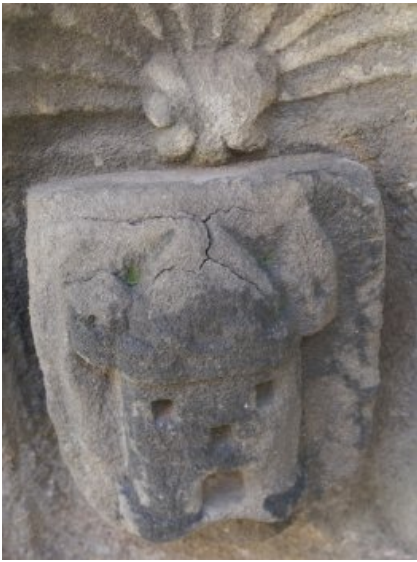
Die Reliefe zeigen die Wappen von Mitgliedern der Stadtregierung Nürnbergs. Am Wappenschild Harsdörffer waren Entfestigungen und oberflächenparallele Ablösungen zu verzeichnen.

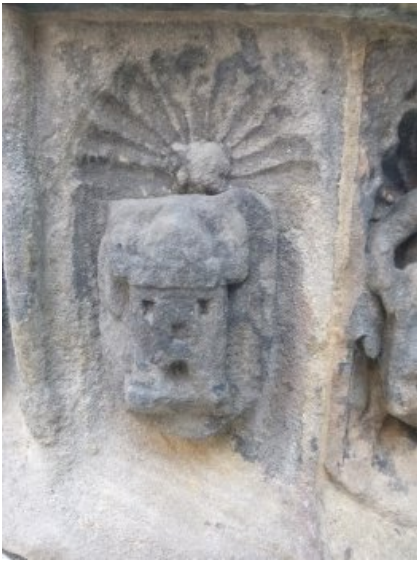
Das Wappenschild Harsdörffer nach der Konservierung und Restaurierung.
