### **?Brunnen? im kleinen Klosterhof des ehem. Kartäuserklosters im Germanischen Nationalmuseum**

Als Brunnen präsentierte Spolien von den polygonalen Brüstungen der kanzelartigen Auskragungen im Bogenscheitelpunkt der Fleischbrücke in Nürnberg 2016-2017

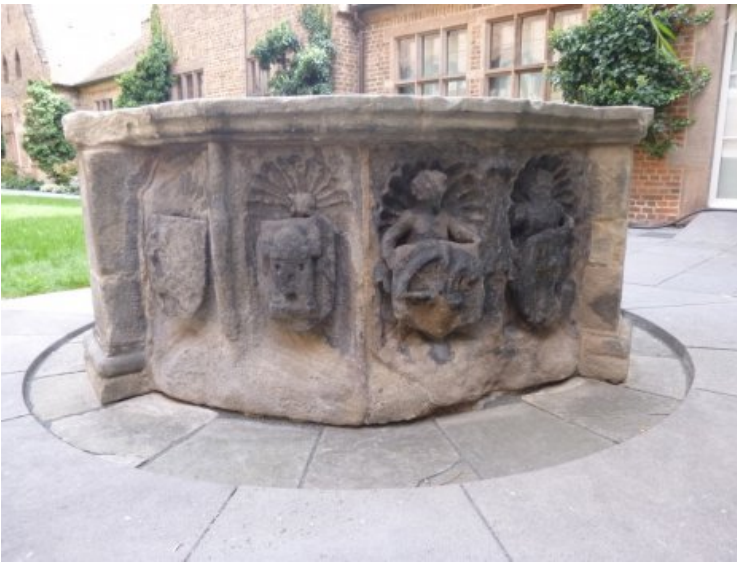
Die als Brunnen präsentierte Wappenschilder von den beiden polygonalen Brüstungen der kanzelartigen Auskragungen im Bogenscheitelpunkt der Fleischbrücke in Nürnberg nach der Konservierung und Restaurierung.

- Reinigung
- Reduzierung bauschädlicher Salze
- Festigung
- Sicherung Risse und Schalen
- Entfernen von Kleinteilen
- Kleben von Bruchstücken
- Fugenerneuerung

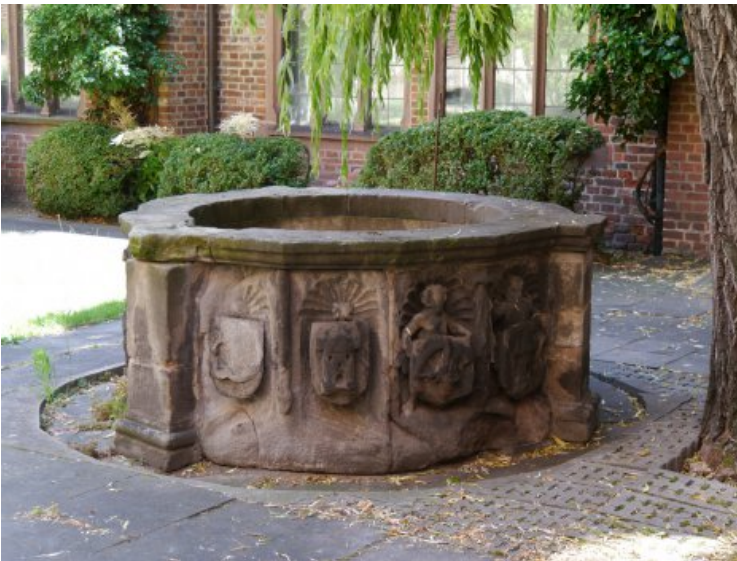
Der ehemalige Brunnen in kleinen Klosterhof des ehemaligen Karthäuserklosters im Germanischen Nationalmuseum in Nürnberg vor der Restaurierung.

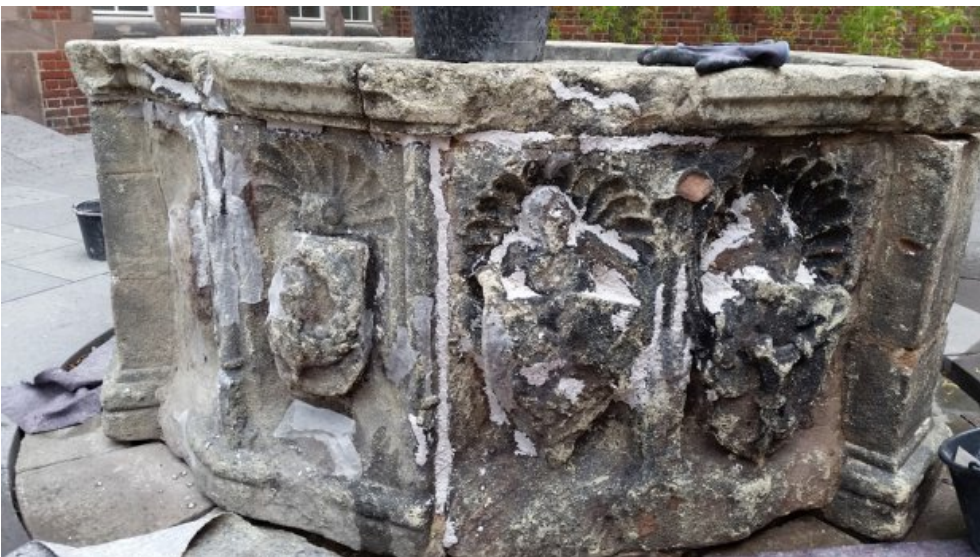
Fragile Bereiche wurden vor dem Auftrag der Salzreduzierungskompresse mit Japanpapier gesichert.

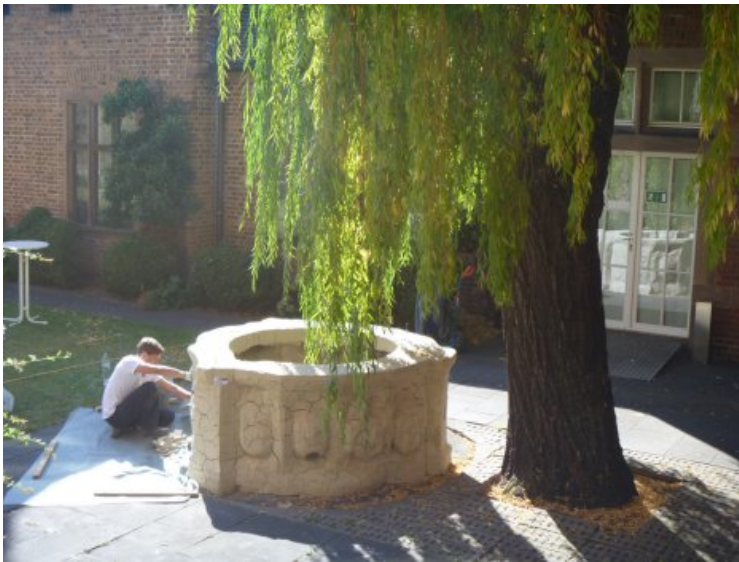
Während der Abnahme des ersten Zyklus der Salzreduzierungskompresse.

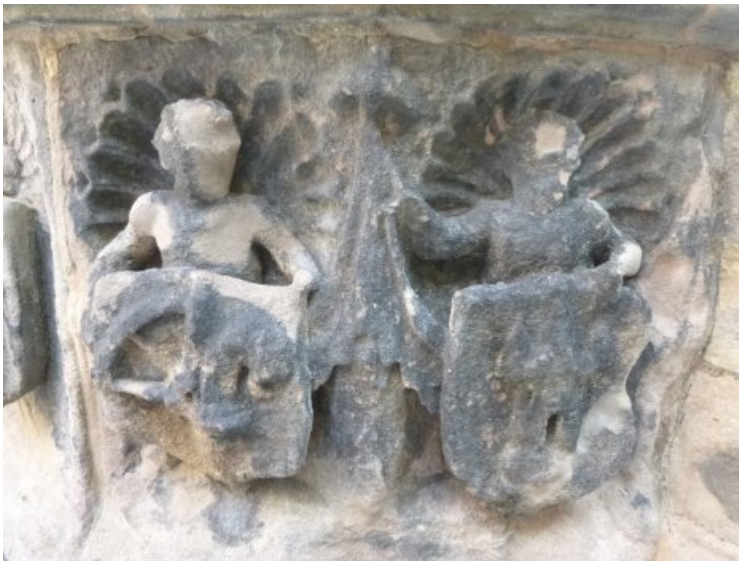
Die Wappenschilde mit Schildhaltern vermutlich von der östlichen Brüstung der Fleischbrücke nach der Konservierung und Restaurierung.

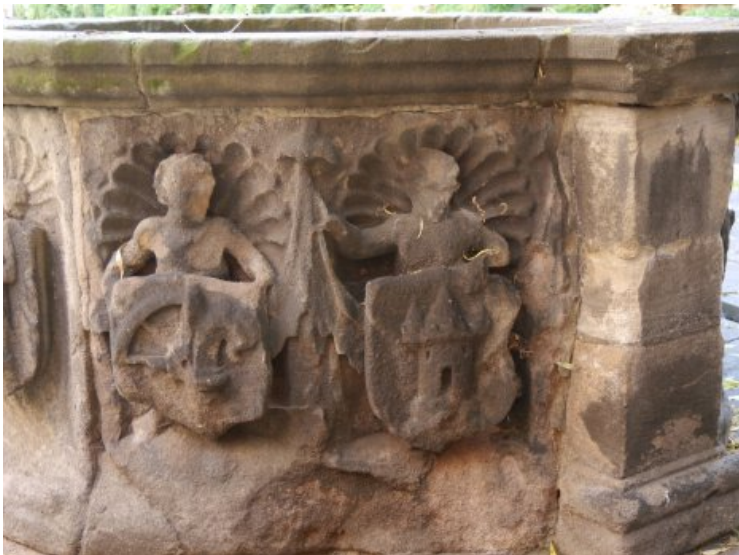
Die Reliefe in den Werksteinen, die ursprünglich zur Fleischrücke in Nürnberg gehörten, waren stark entfestigt und wiesen Risse und oberflächenparallele Ablösungen auf.

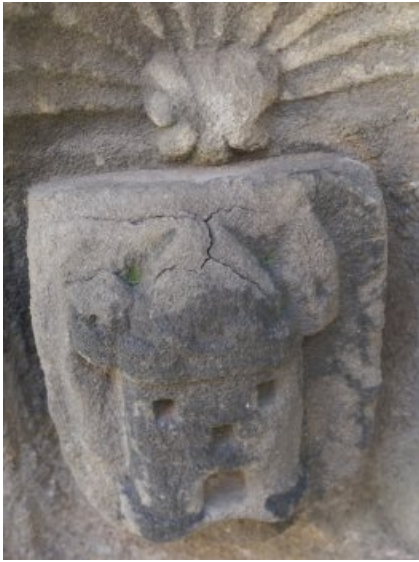
Die Reliefe zeigen die Wappen von Mitgliedern der Stadtregierung Nürnbergs. Am Wappenschild Harsdörffer waren Entfestigungen und oberflächenparallele Ablösungen zu verzeichnen.

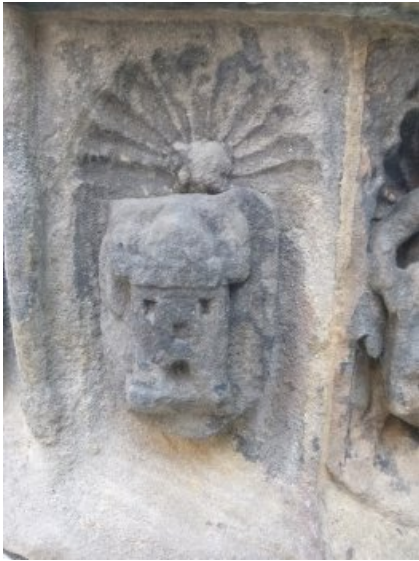
Das Wappenschild Harsdörffer nach der Konservierung und Restaurierung.
