REFERENZ

Altarbildstock

Prozessionsaltar
2017-2017

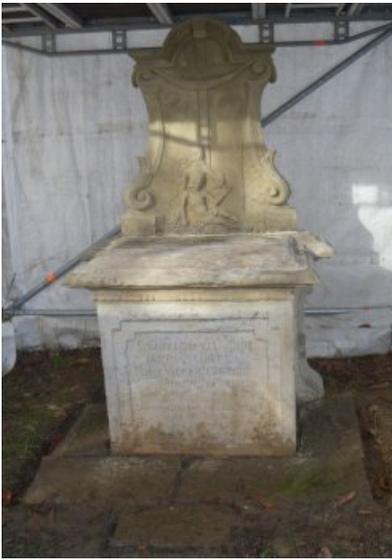
Der Prozessionsaltar nach der
Konservierung und Restaurierung.

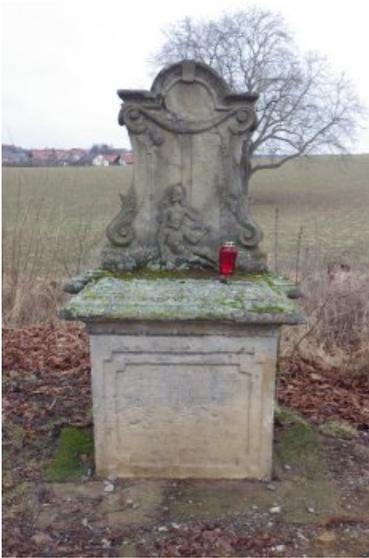
Der Prozessionsaltar nach der Konservierung und Restaurierung.

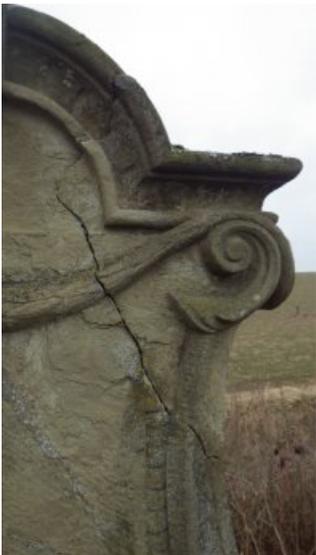
Der Prozessionsaltar vor der Konservierung und Restaurierung.

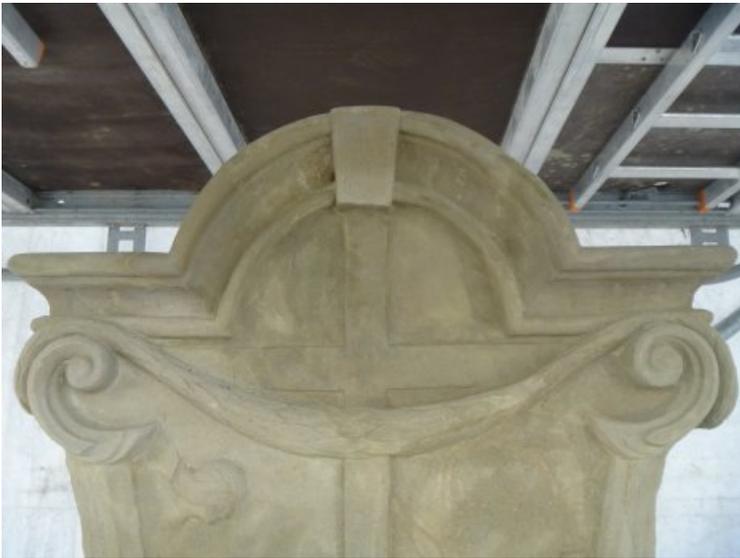
Im Altaraufsatz waren Risse, schuppige Bereiche und Fehlstellen zu verzeichnen.

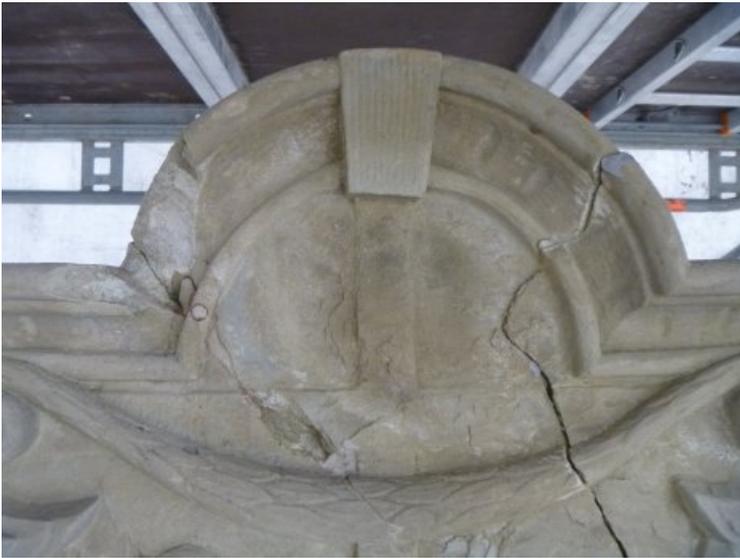
Der Altaraufsatz nach dem Schließen von Rissen und Ergänzen von Bruchstücken.
