**Wittelsbacher Turm**

Wasserspeier und Brüstung  
2013-2013

Sicherung abgängiger Betonwerksteinteile vornehmlich an den Wasserspeiern und Abnahme loser Gesteinsteile an der Brüstung der Aussichtsplattform durch Seil gestütztes Arbeiten.

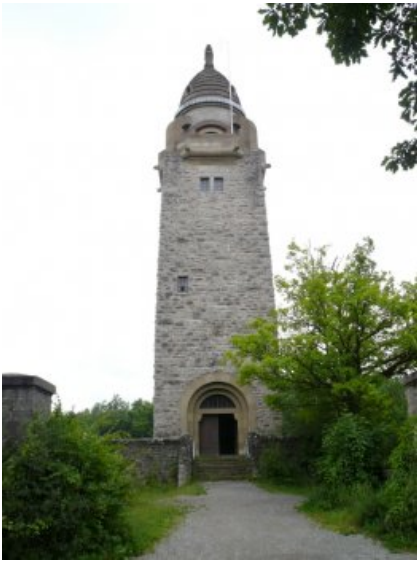
Ansicht des Wittelsbacher Turmes im  
Vorzustand

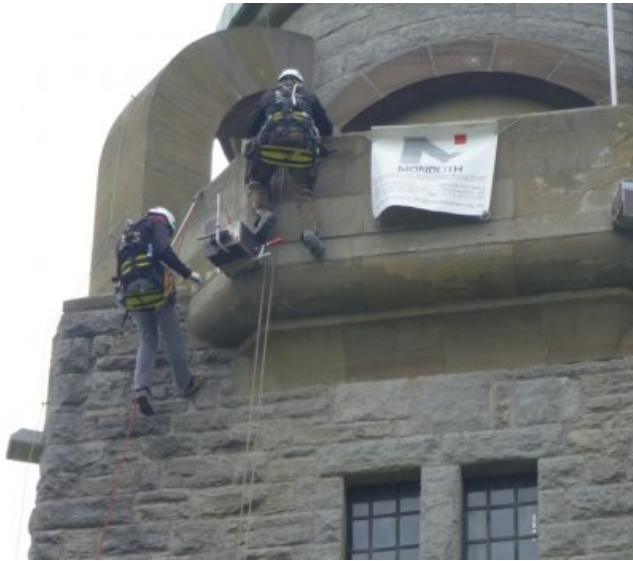
Seil gestütztes Arbeiten am Turm

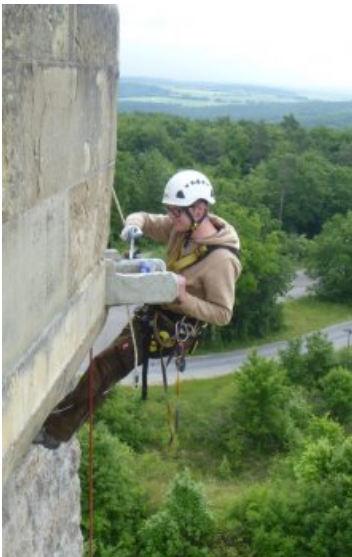
Behandlung der Armierung der  
Wasserspeier des Turmkranzes

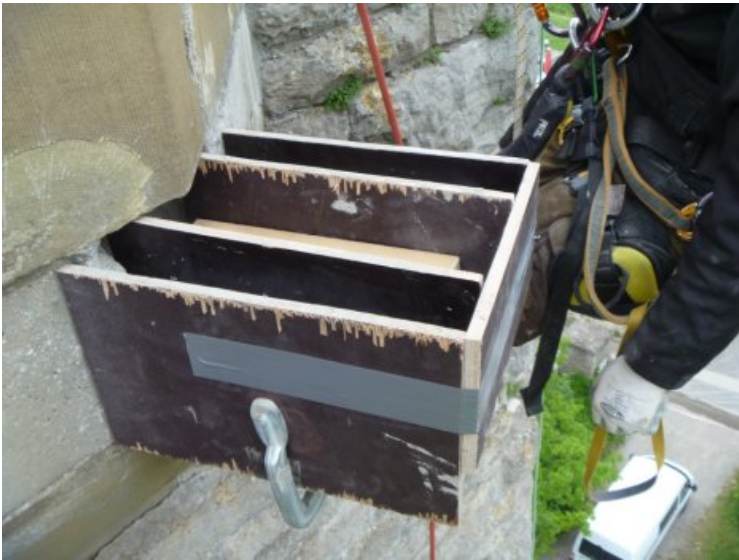
Schalung für Stampfbeton

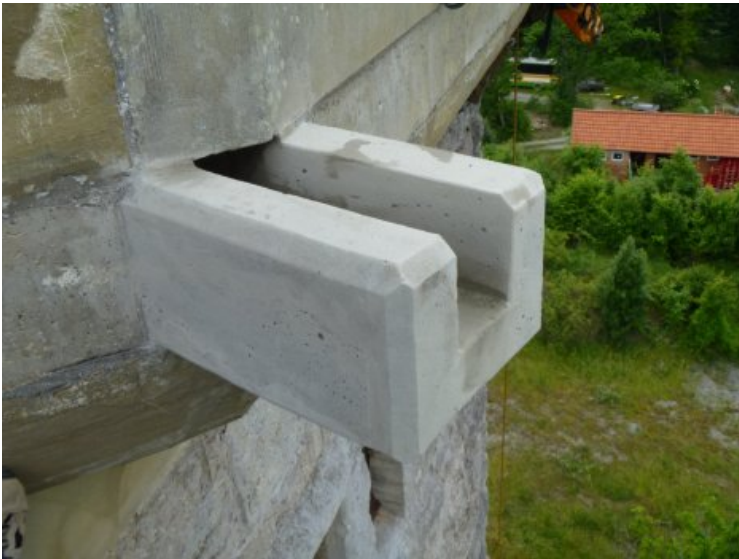
Der ergänzte Wasserspeicher ohne  
Rinnenabdichtung
