Lindlbrunnen

Brunnenfigur mit Säule, Brunnentrog mit Treppenpodest
2020-2021

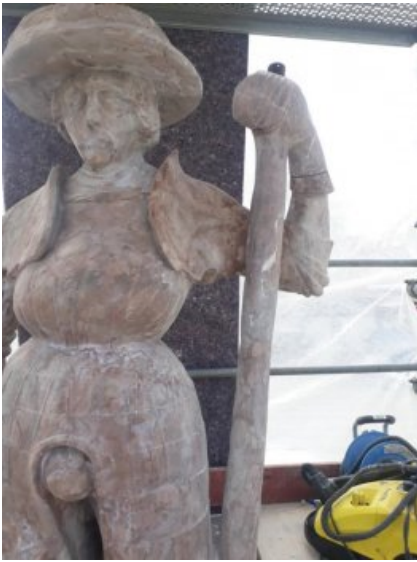
Restaurierte Figur mit bildhauerischer
Vierung des Panzerhandschuhs

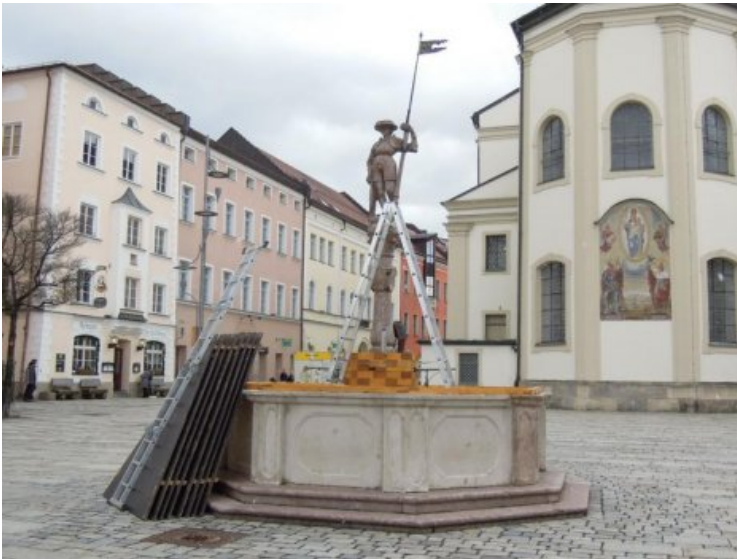
Gesamtansicht des Brunnens vor Beginn
der Maßnahmen im Frühjahr 2020

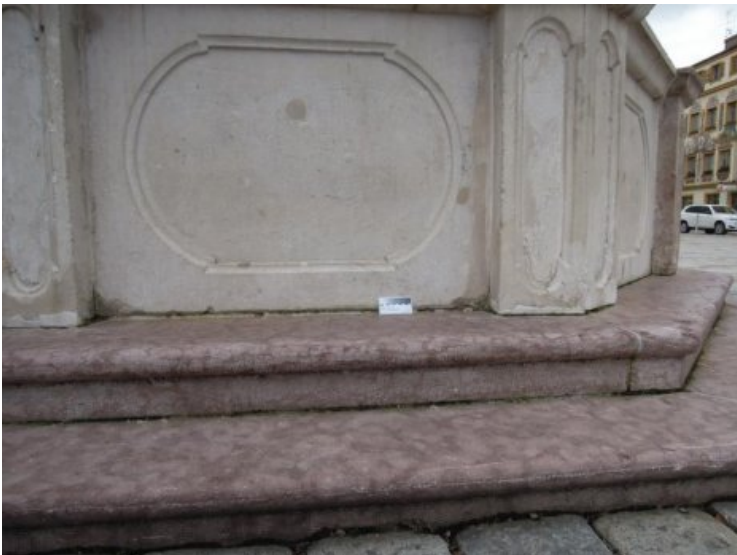
Ansicht des Brunnentroges, der auf
einem zweistufigen Treppenpodest
aufsitzt

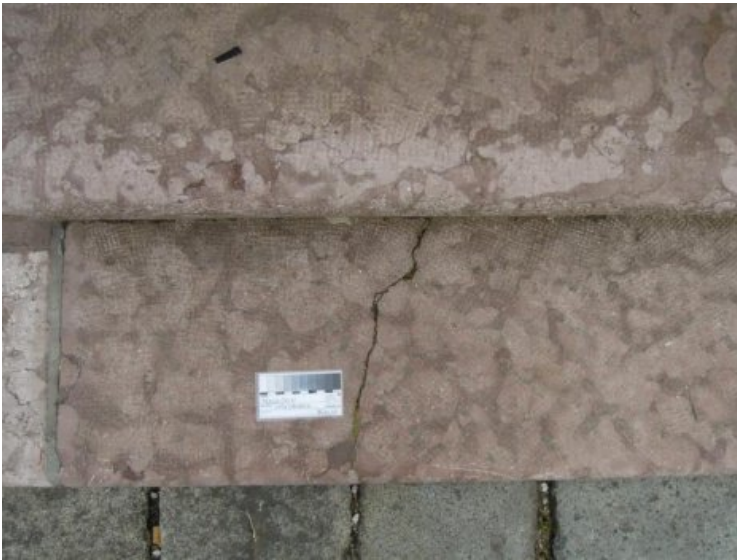
Die Stufen weisen mitunter Schäden in Form tiefer Risse auf

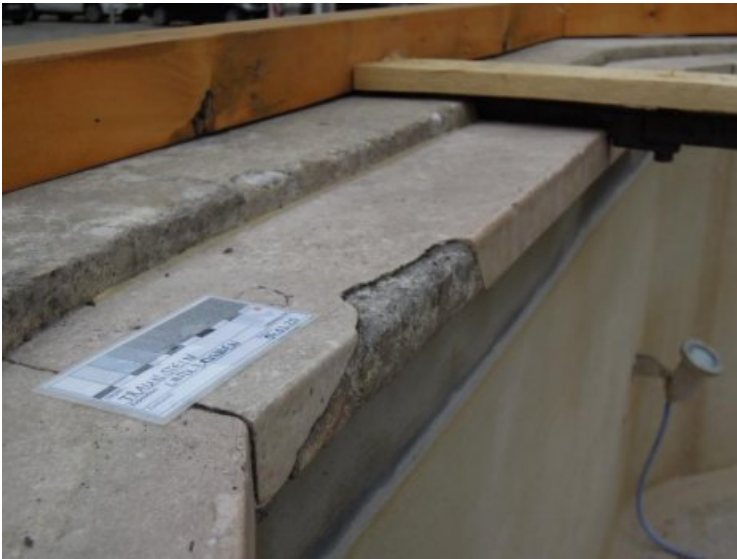
Im Beckeninneren befinden sich großflächige, schadhafte Steingänzungen, die unter Niveau angebracht sind

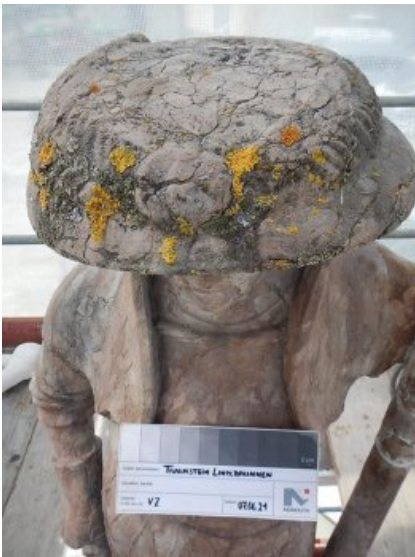
Detailansicht der Figur, die Verschmutzungen, Verfärbungen, Risse und biogenen Bewuchs aufweist

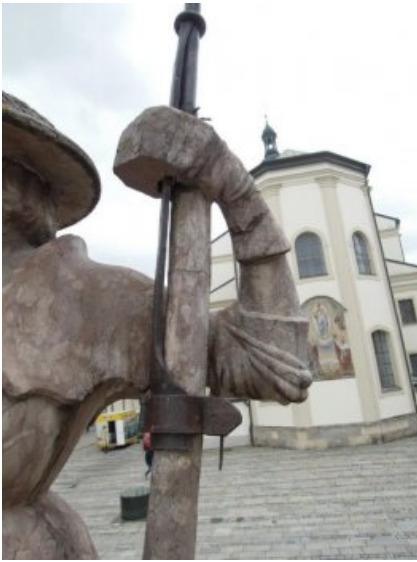
Der Panzerhandschuh ist eine visuell unpassende und mehrfach geklebte Ergänzung

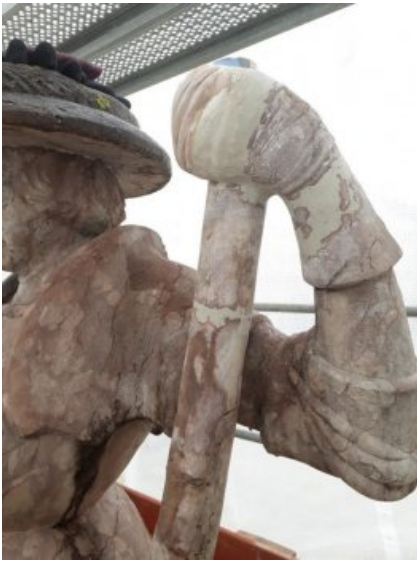
Aufmodellierte Hand nach Originalbefunden

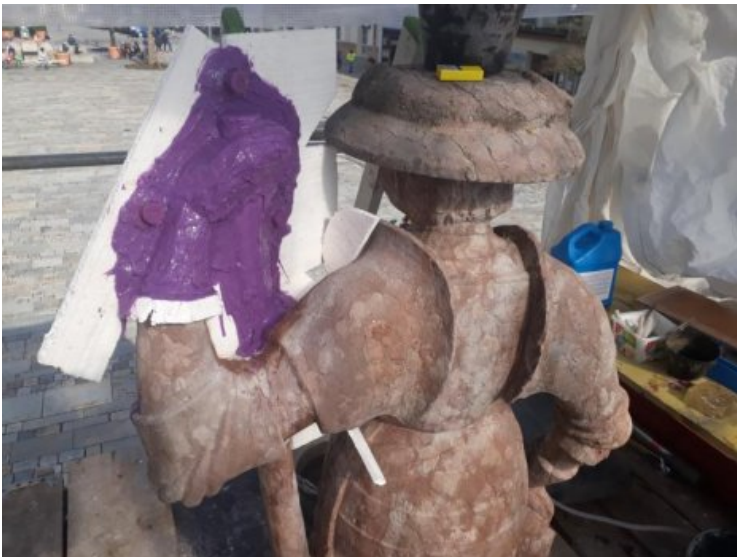
Abformung durch Formbau
