REFERENZ

Lindlbrunnen

Brunnenfigur mit Säule, Brunnentrog mit Treppenpodest
2020-2021

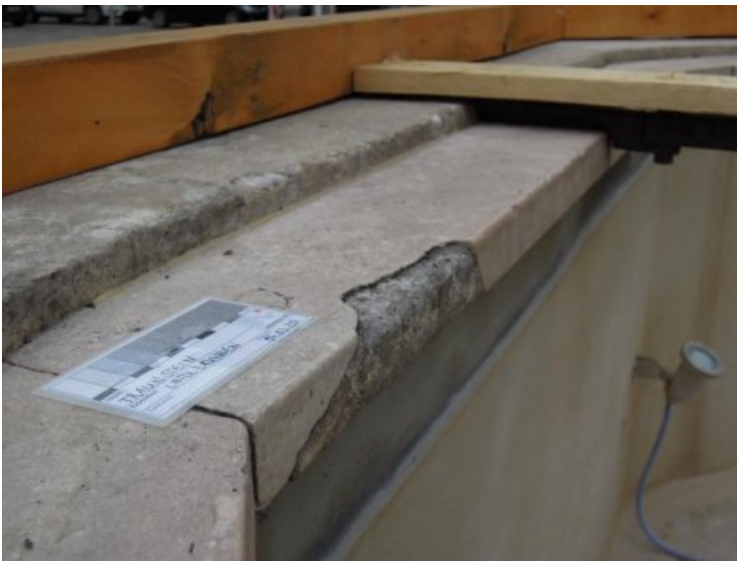
Im Beckeninneren befinden sich großflächige, schadhafte Steingänzungen, die unter Niveau angebracht sind

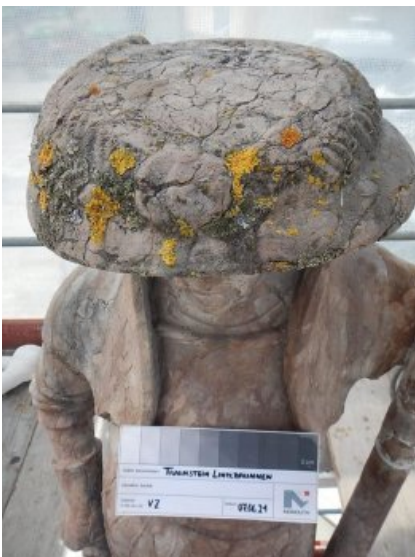
Detailansicht der Figur, die Verschmutzungen, Verfärbungen, Risse und biogenen Bewuchs aufweist
