Neues Rathaus

Brauttreppe
2016-2016

Das Ziel der Restaurierung der Brauttreppe am Neuen Rathaus in Nürnberg war der Substanzerhalt unter Wiederherstellung eines einheitlichen Gesamtbildes.

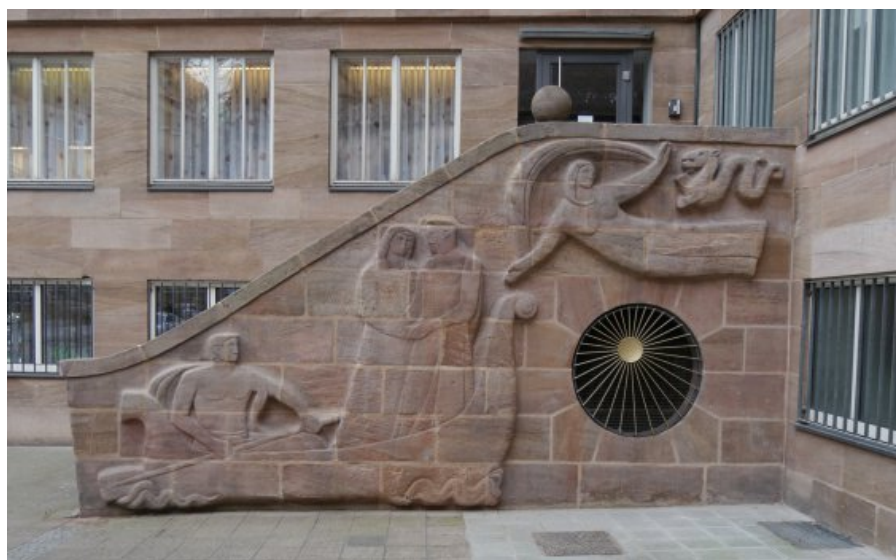
Die Brauttreppe des Neuen Rathauses in Nürnberg nach der Konservierung und Restaurierung.

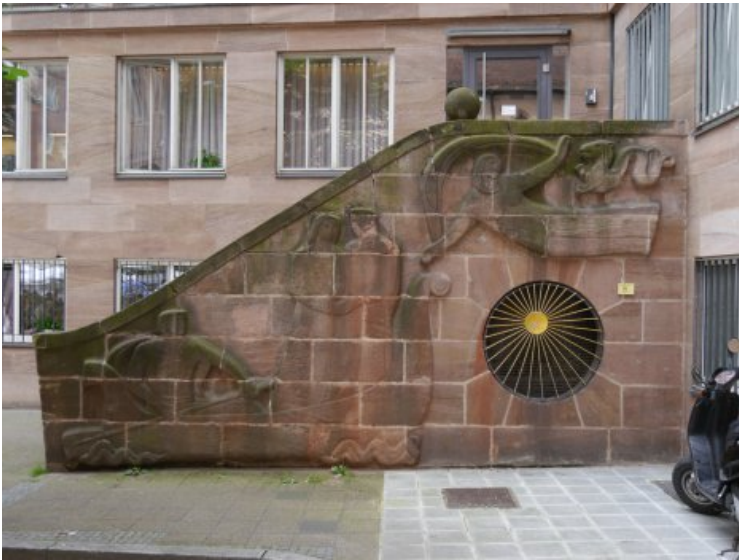
Die Brauttreppe vor der Konservierung und Restaurierung.

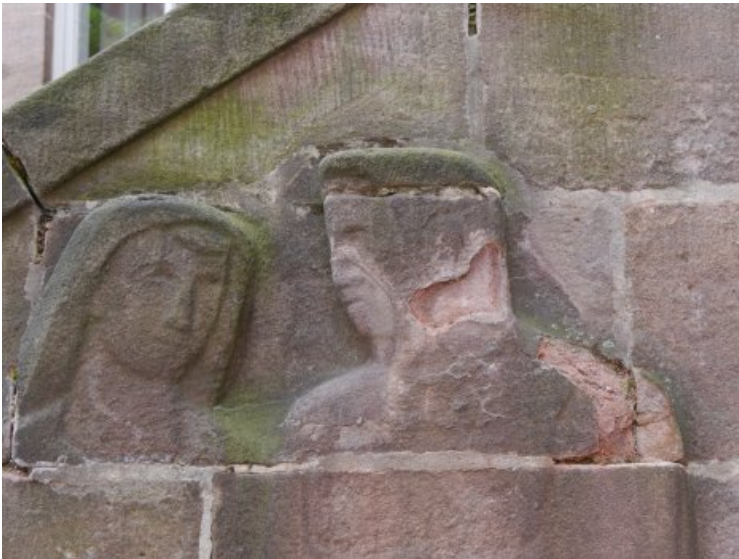
Das Brautpaar wies vor der Bearbeitung entfestigte Bereiche und Fehlstellen auf.

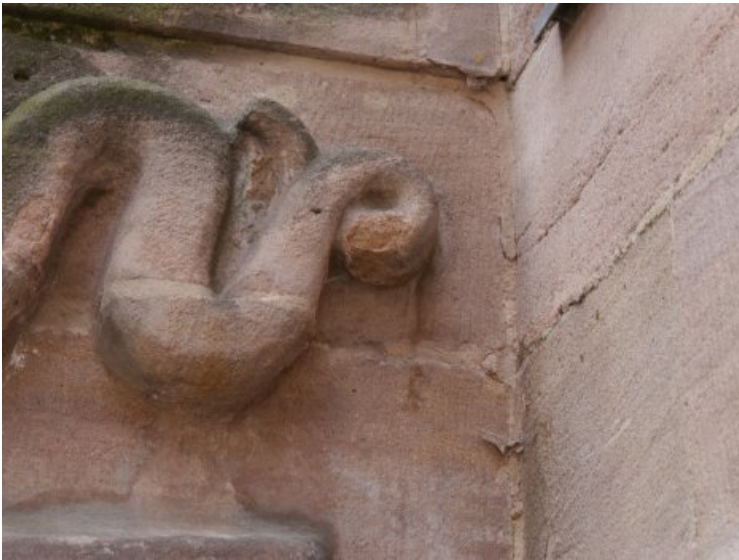
Die Schlange wies vor der Restaurierung entfestigte Bereiche und Fehlstellen auf.
