Neues Rathaus

Brauttreppe
2016-2016

Das Ziel der Restaurierung der Brauttreppe am Neuen Rathaus in Nürnberg war der Substanzerhalt unter Wiederherstellung eines einheitlichen Gesamtbildes.

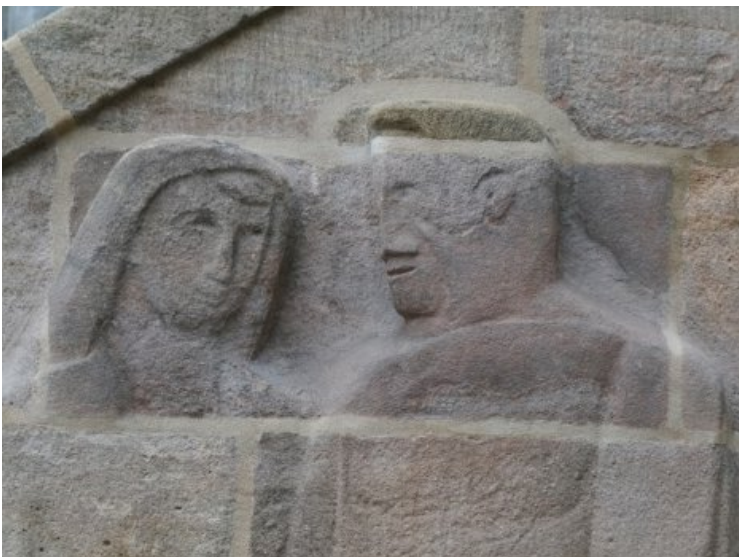
Das Brautpaar wies vor der Bearbeitung entfestigte Bereiche und Fehlstellen auf.

Beim Ergänzen des Brautpaares dienten historische Fotografien als Vorlage.

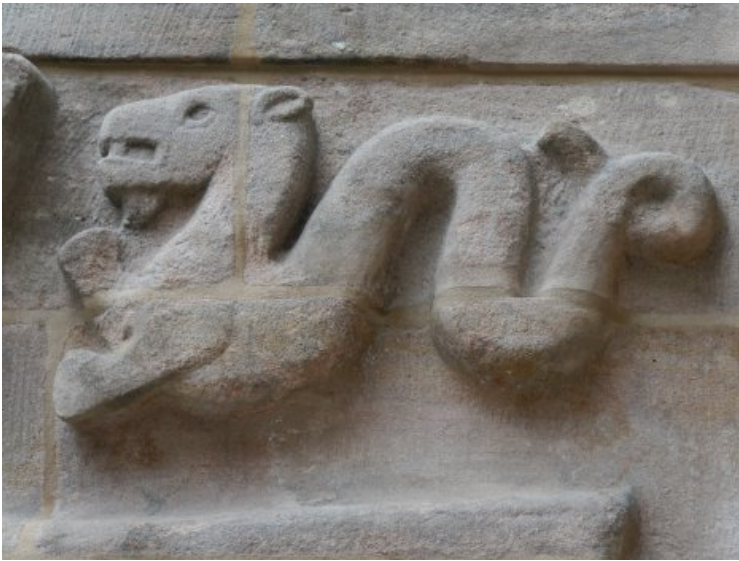
Die Schlange wies vor der Restaurierung entfestigte Bereiche und Fehlstellen auf.

Die Schlange nach dem Ergänzen und Verfugen.
