REFERENZ

Reiterstandbild

Gustav-Adolf-Gedächtniskirche
2013-2013

Gegenstand der Arbeiten war die konservatorische Grundsicherung und Restaurierung des Reiterstandbildes an der Gustav-Adolf-Gedächtniskirche. Material: Muschelkalk

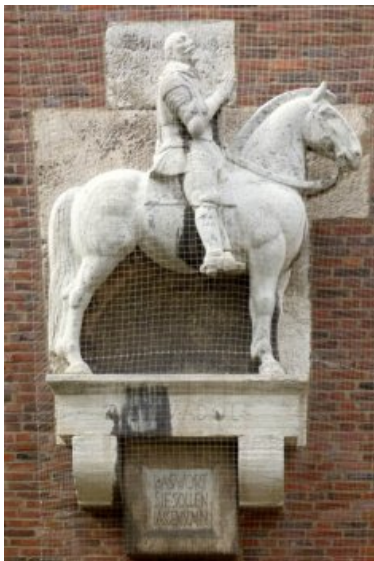
Das Reiterdenkmal vor Beginn der Restaurierung.

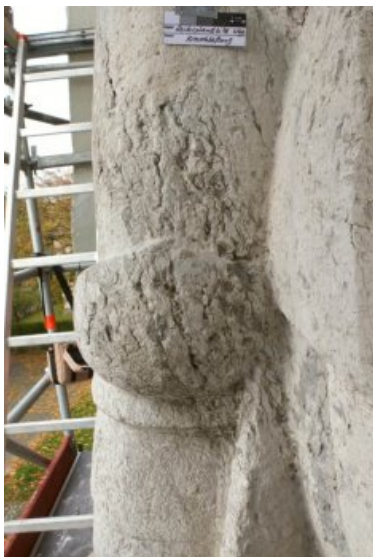
Vorzustand: Auf dem gesamten Objekt fanden sich Verschmutzungen.

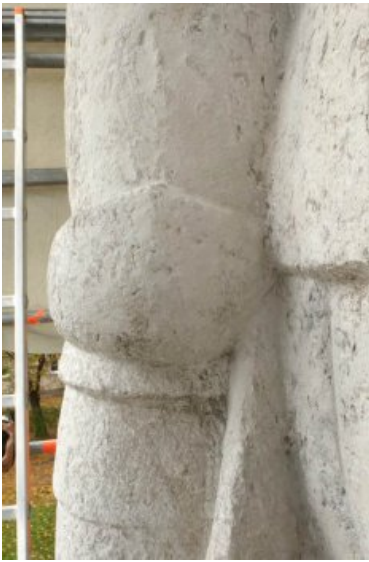
Nachzustand: Die Oberfläche wurde mit dem Mikroheißdampfgerät gereinigt.

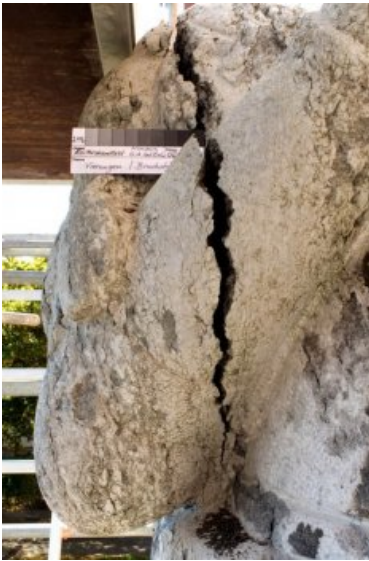
Zwischenzustand: Der senkrechte Riss am Arm hat sich im Laufe der Bearbeitung weiter verbreitert, was zum Abbruch des ganzen Armes führte.

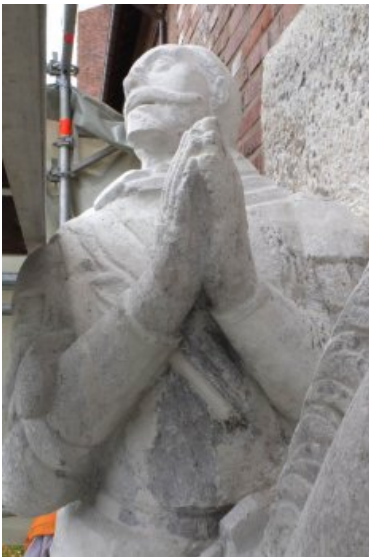
Nachzustand: Das Bruchstück wurde mit dem Korpus verdübelt und angeklebt, der verbleibende Riss geschlossen.

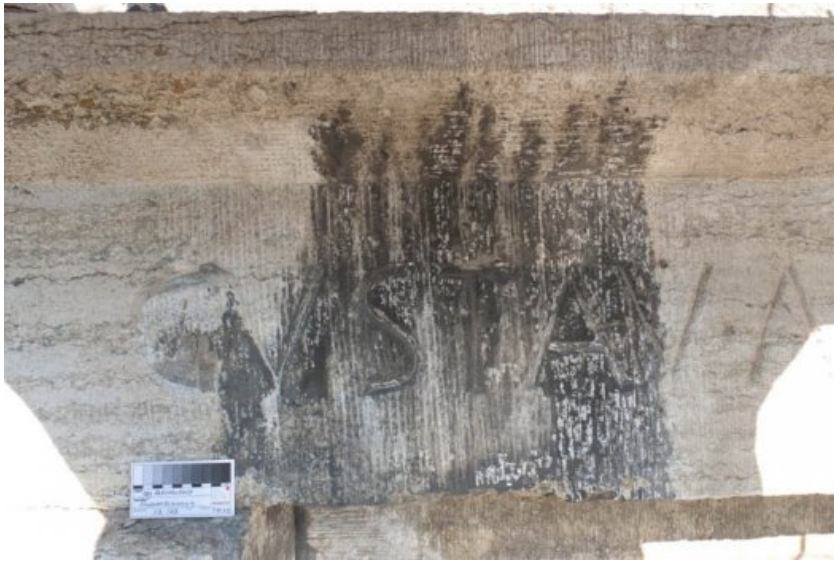
Zwischenzustand: Die Kruste im Schriftfeld nach der Mikrostrahlreinigung.

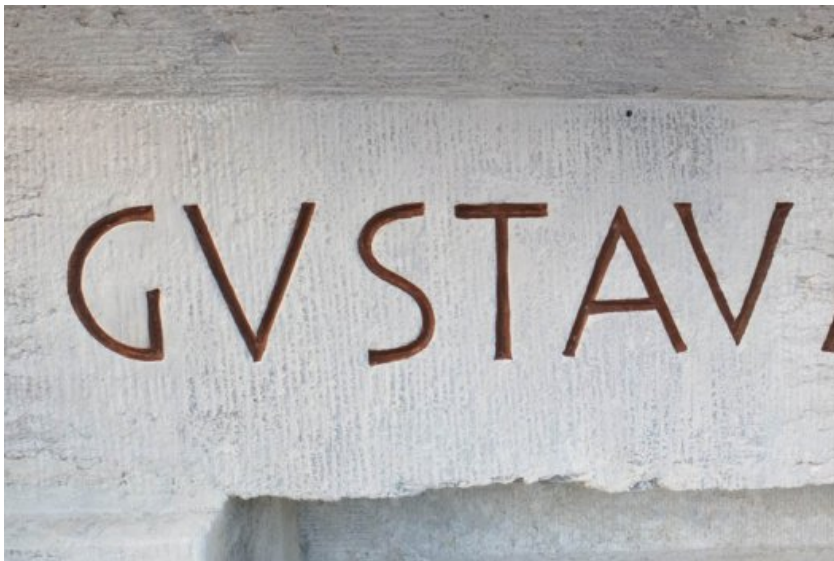
Nachzustand: Die Fläche wurde noch leicht überschlämmt und die Buchstaben ergänzt.
