REFERENZ

Evang.-Luth. Pfarrkirche St. Laurentius

Taufstein
2017-2017

Im Zuge der Neufassung durch den Kirchenmaler erfolgte die Restaurierung der Sandsteinbereiche des Taufsteins in der Evang.-luth. Pfarrkirche St. Laurentius in Muggendorf.

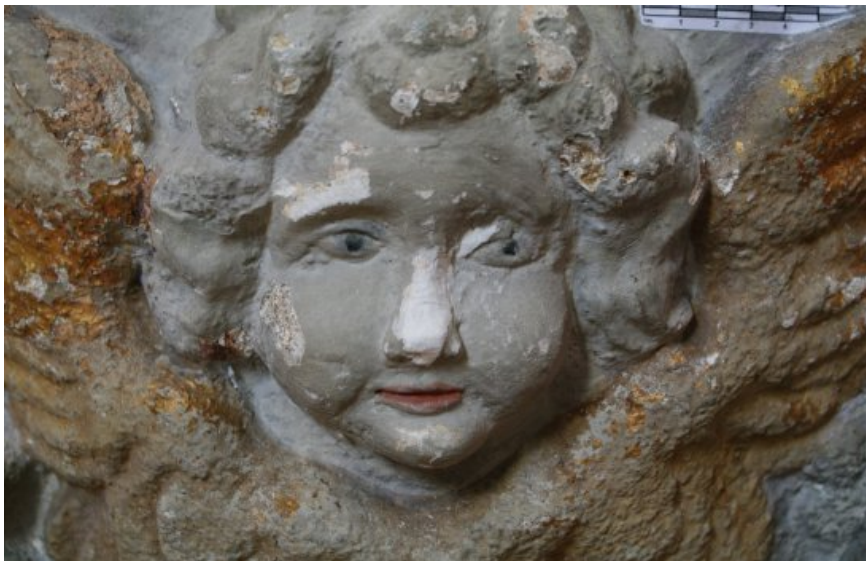
Der Taufstein in der Evang.-Luth. Pfarrkirche St. Laurentius nach der Restaurierung der Steinbereiche. Anschließend erfolgte die Fassung durch den Kirchenmaler.

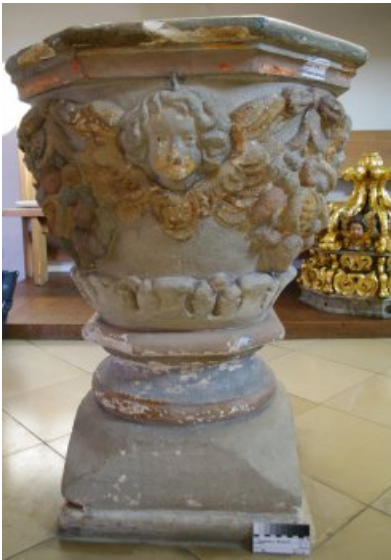
Der Taufstein in der Evang.-Luth. Pfarrkirche St. Laurentius vor der Restaurierung.

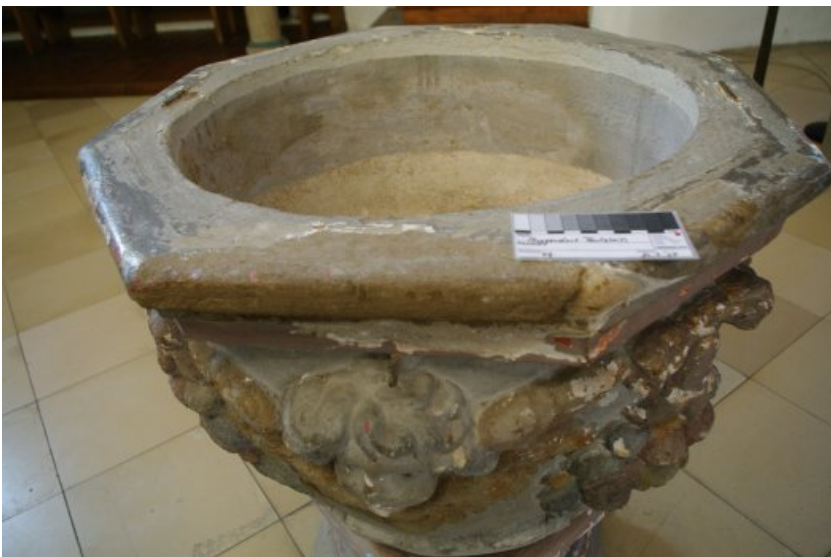
Der Taufstein vor der Restaurierung.

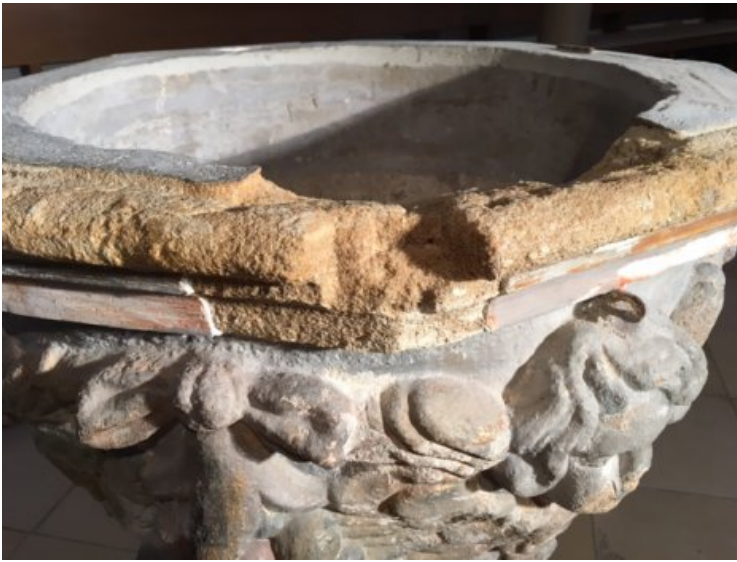
Gipsergänzungen einer früheren Maßnahme wurden abgenommen. Unter den Ergänzungen war der Sandstein teilweise entfestigt.
