REFERENZ

Ehrenmal Karlsaue, Schöne Aussicht

Epitaphe, Kriegerskulptur, Fackelfries
2019-2019

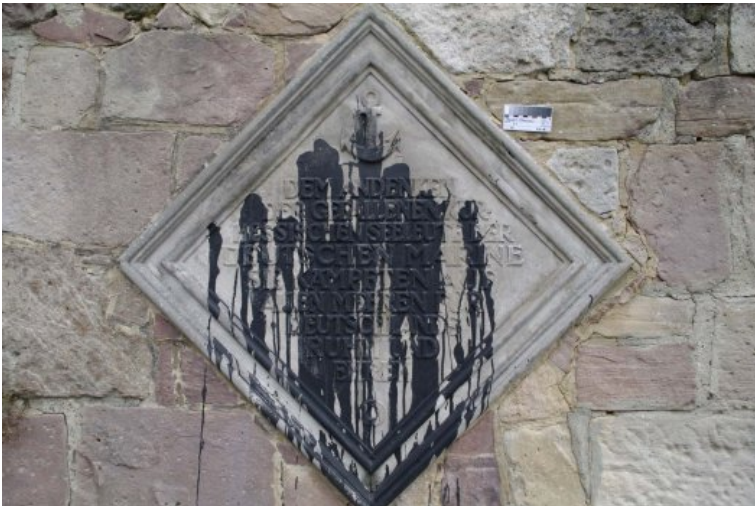
E4.3-E5.2_A10_EP01_SW: Vor der Reinigung von Beitümenauflagen bzw. schwarzer Farbe.

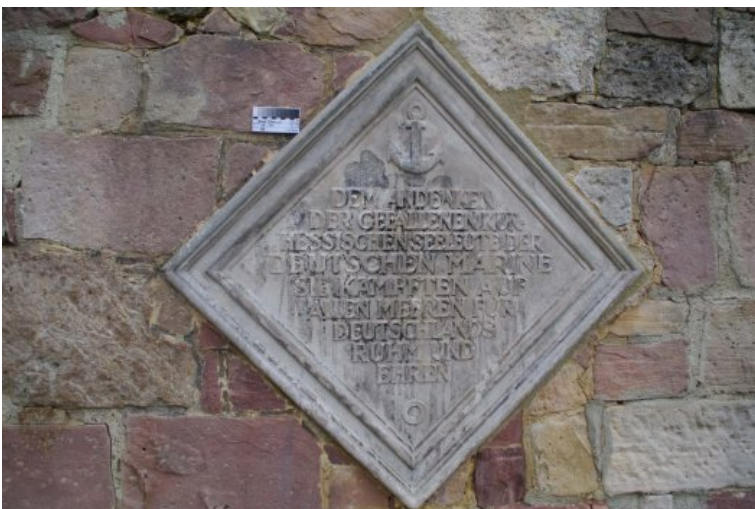
E4.3-E5.2_A10_EP01_SW: Epitaph nach den durchgeführten Maßnahmen Reinigung, Sicherung Riss- und Schalen, Ergänzen mit Steinersatzmassen, Erneuerung defekter Altergänzungen sowie Fugen verschließen.

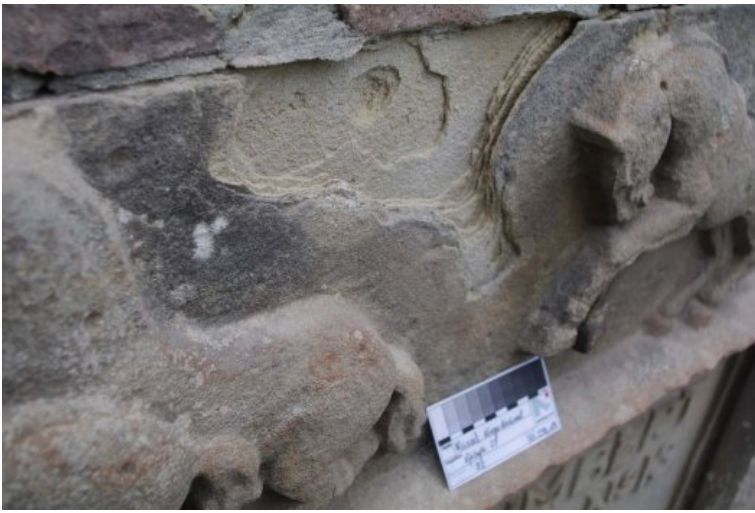
E3.2_A5- A6_EP01_SO; Detail
Pferdefries Vorzustand: Schalenbildung
sowie schwarze Verfärbungen.

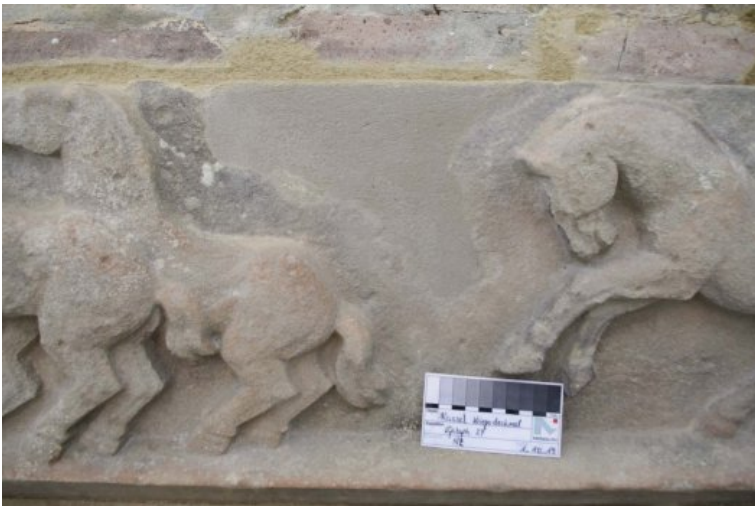
E3.2_A5- A6_EP01_SO; Detail
Pferdefries: Nach Sicherung der Schale
wurde die Fehlstelle mit an den Stein
angepassten Steinersatzmörtel
verschlossen.

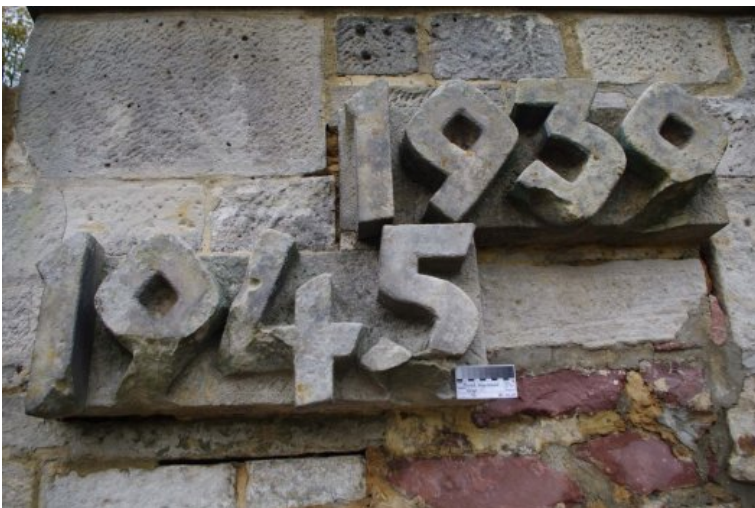
E1.1_A5-A6_EP03_SO; E1.1_A5-
A6_EP04_SO: Der Epitaph wies neben
Schmutz Fehlstellen und defekte
Altergänzungen auf.

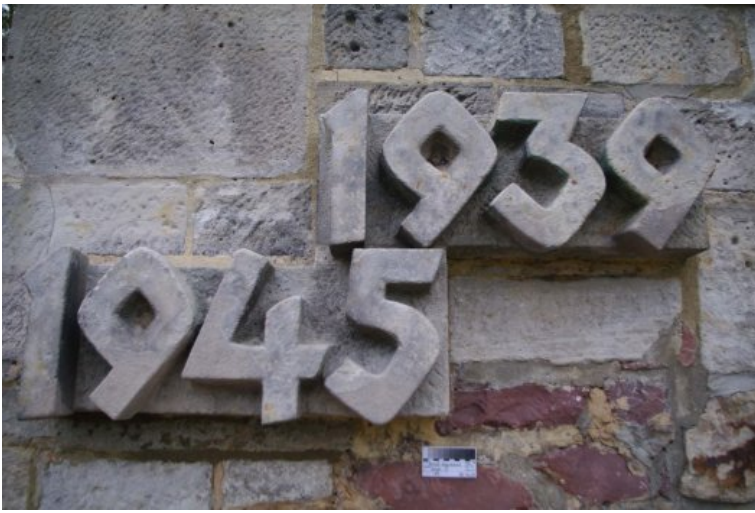
E1.1_A5-A6_EP03_SO; E1.1_A5-A6_EP04_SO: nach durchgeführter Reinigung, Festigung sowie Ergänzung von Fehlstellen.

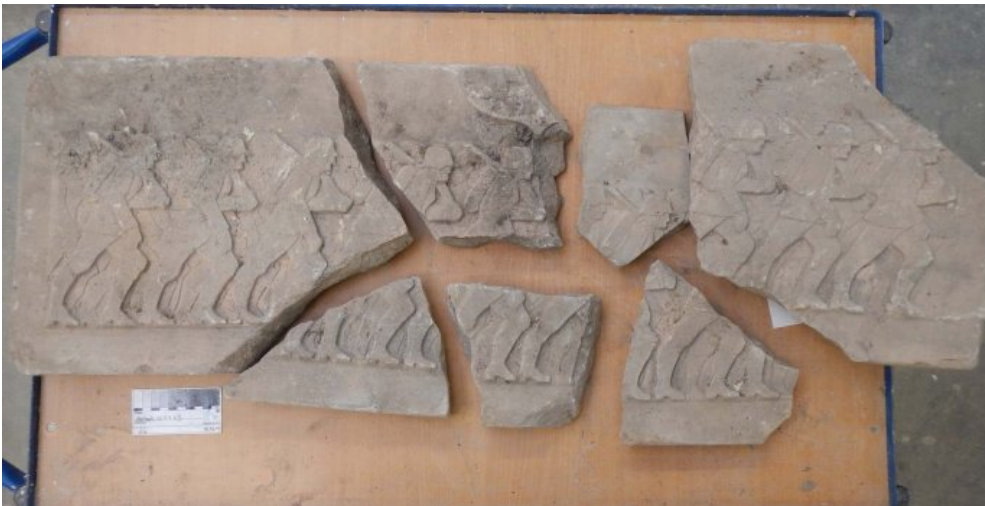
Epitaph 1.1.63: Das Epitaph wurde in die Werkstatt nach Bamberg verbracht, dort gereinigt und zusammengesetzt.

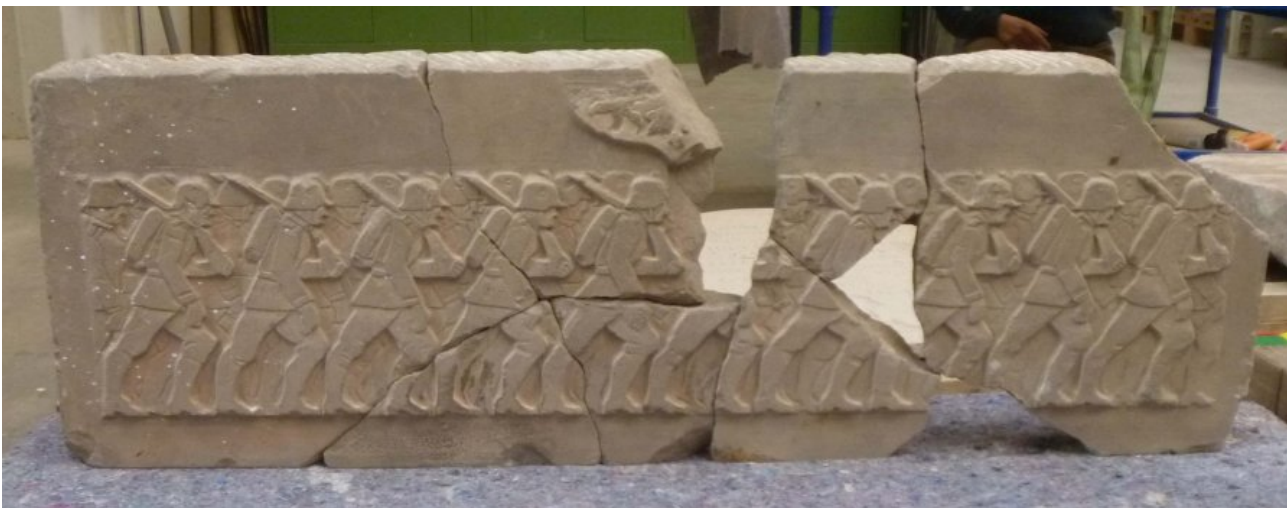
Epitaph 1.1.63: Detail Vorderansicht des Epitaph nach Klebung der Bruchstücke und rückseitiger Vernadelung. Die Fehlstellen wurden bewusst belassen.

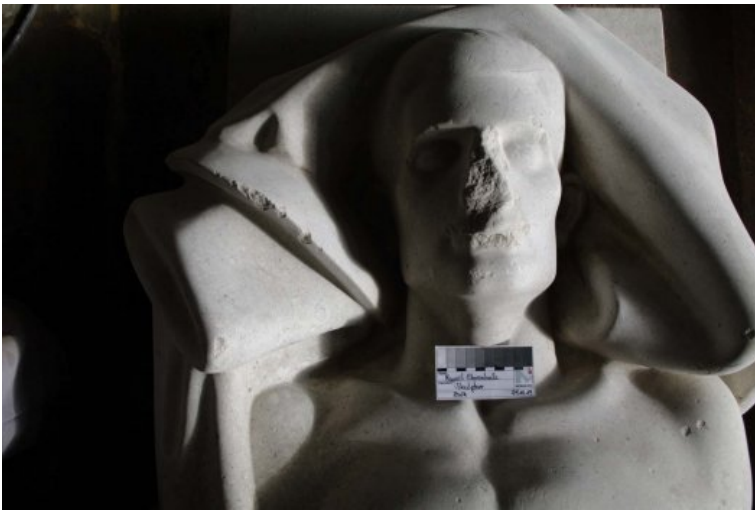
Detail Kriegerskulptur: Fehlstellen im Gesicht vor Durchführung der Maßnahmen.

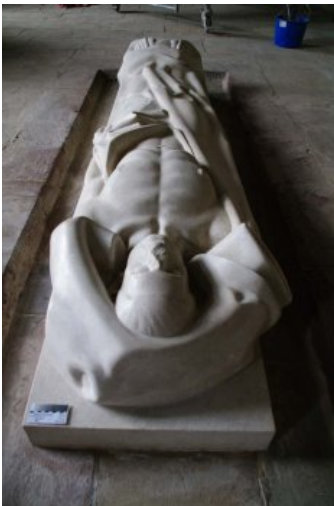
Die Skulptur wurde gereinigt, Abbruchkanten der Fehlstelle wurden mit an den Kalkstein angepasster Ersatzmasse geschlämmt.

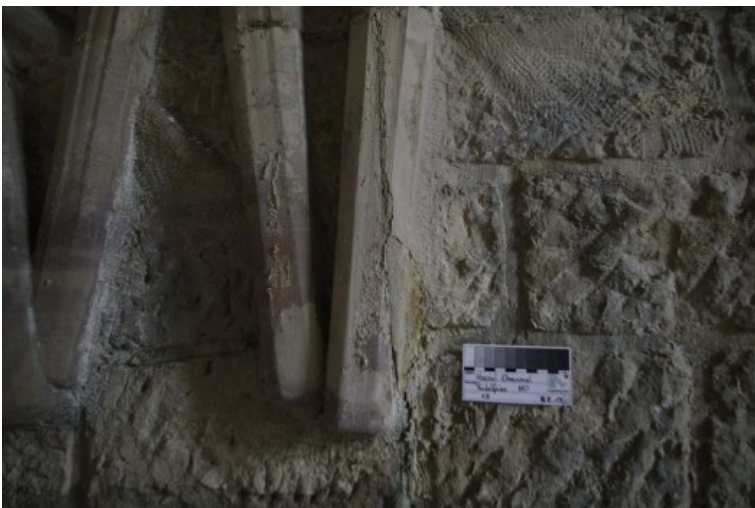
Detail Fackelfreis NO: Risse wurden injiziert und durch mineralischen Mörtel verschlämmt, die Oberfläche farblich durch Normalretusche an den Bestand angepasst.

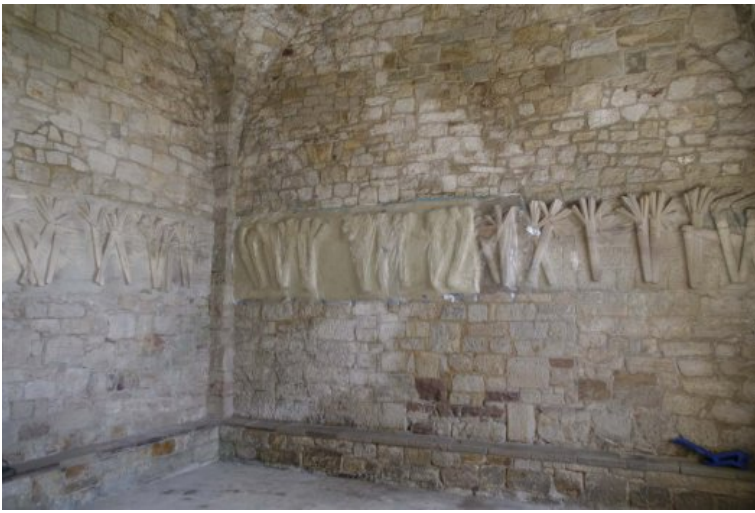
Detail Salzreduzierung: Diese wurde mittels trocknender, temporärer Kompressen durchgeführt. Bei ca. 50##PERCENT## der Oberfläche des Fackelfrieses wurde diese Maßnahme durchgeführt.

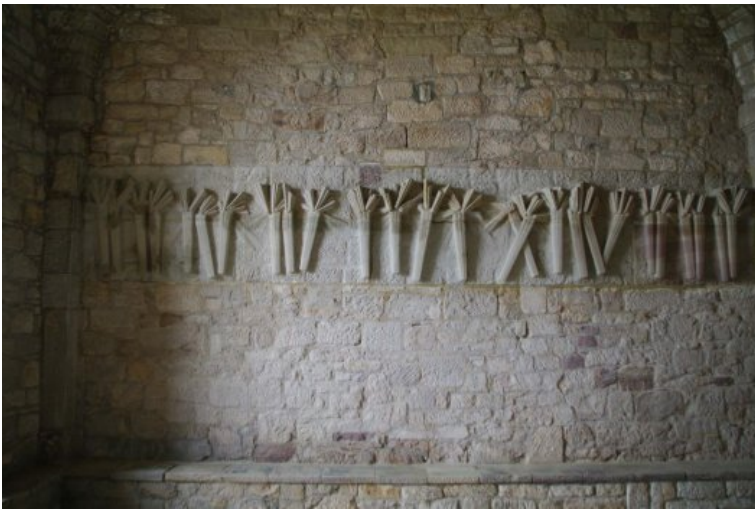
Fackelfries in der Ehrenhalle nach den durchgeführten Maßnahmen Reinigung, Partikelstrahlreinigung sowie abgeschlossener Salzreduzierungsmaßnahme.
