REFERENZ

Neue Residenz - Kaisersaal

Bodenplatten
2019-2020

Im Zuge der Gesamtinstandsetzung der Neuen Residenz, war das Ziel den historischen Bodenbelag aus Solnhofener Plattenkalk und Rotem Mainsandstein konservatorisch zu sichern und durch gezielte restauratorische Maßnahmen aufzuwerten sowie ästhetisch mit der Raumschale in Einklang zu bringen.

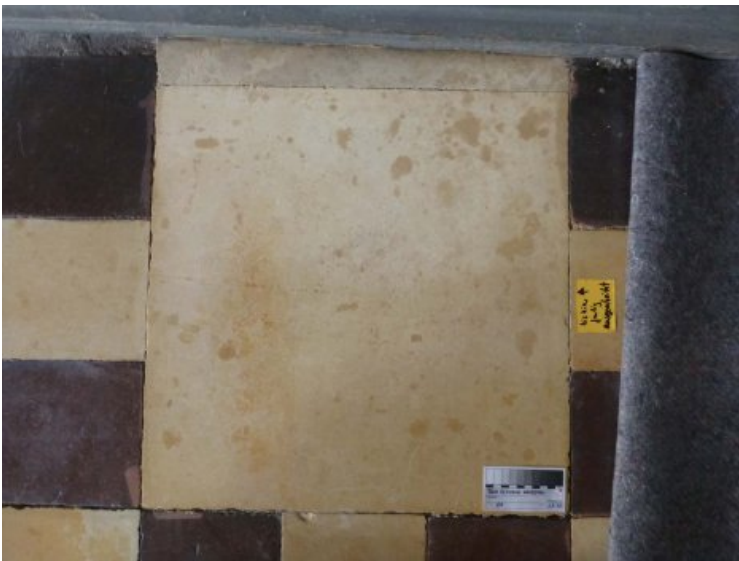
Vorzustand: Bodenplatte vor der
Reinigung.

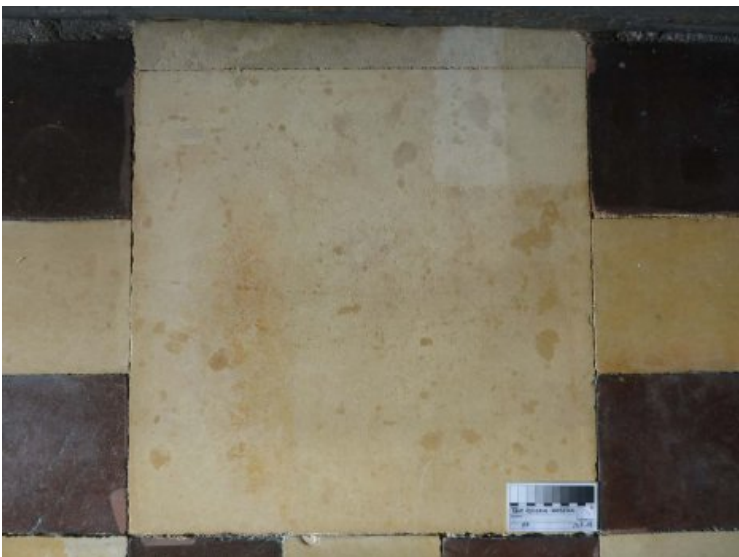
Nach der Nassreinigung und
Mustererstellung zur Reduzierung der
Wachsschicht.

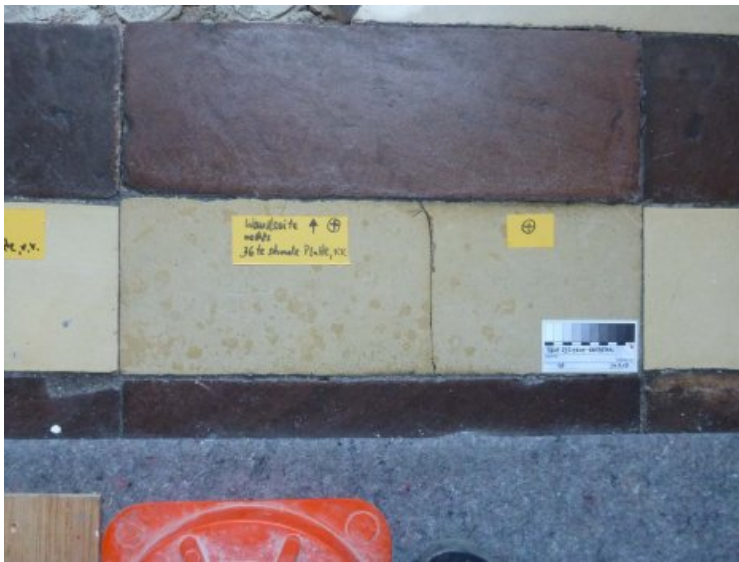
Defekte Bodenplatte im Wandbereich vor Ausbau und Reparatur.

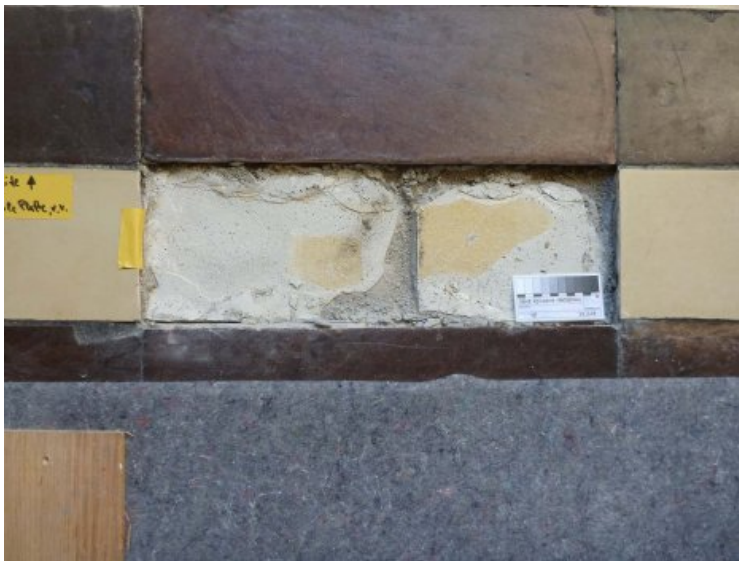
Nach dem Ausbau der Platte kam der zementär gebundene Setzmörtel zum Vorschein.

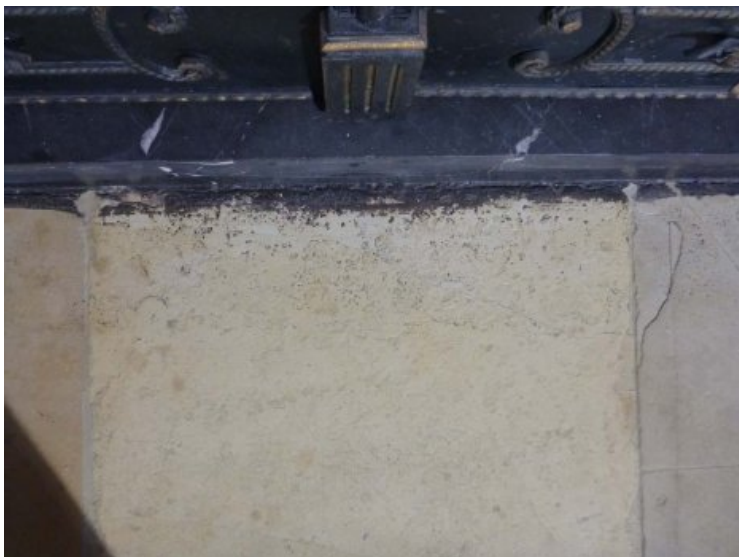
Vorzustand: Verschmutzte Randbereiche
