REFERENZ

Dorfgemeinschaftshaus

In Zuge der Einrichtung des Dorfplatzes wurde das Gemeinschaftshaus umgebaut.

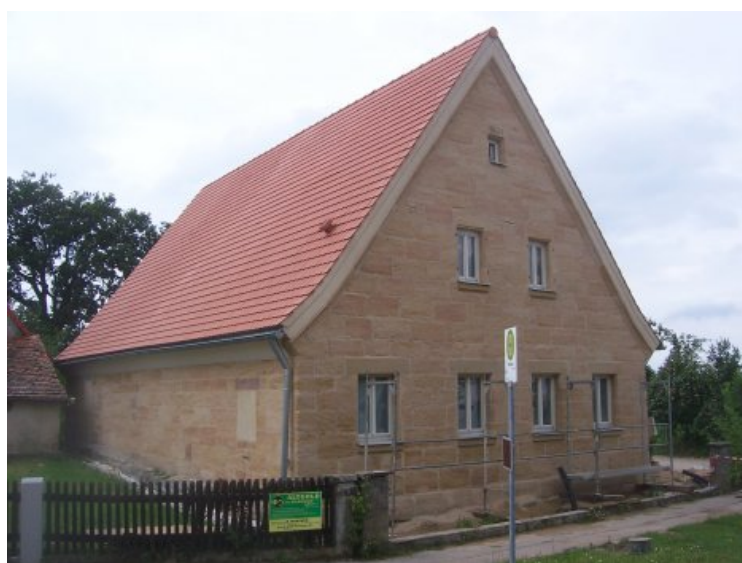
Das Dorfgemeinschaftshaus nach dem Umbau.

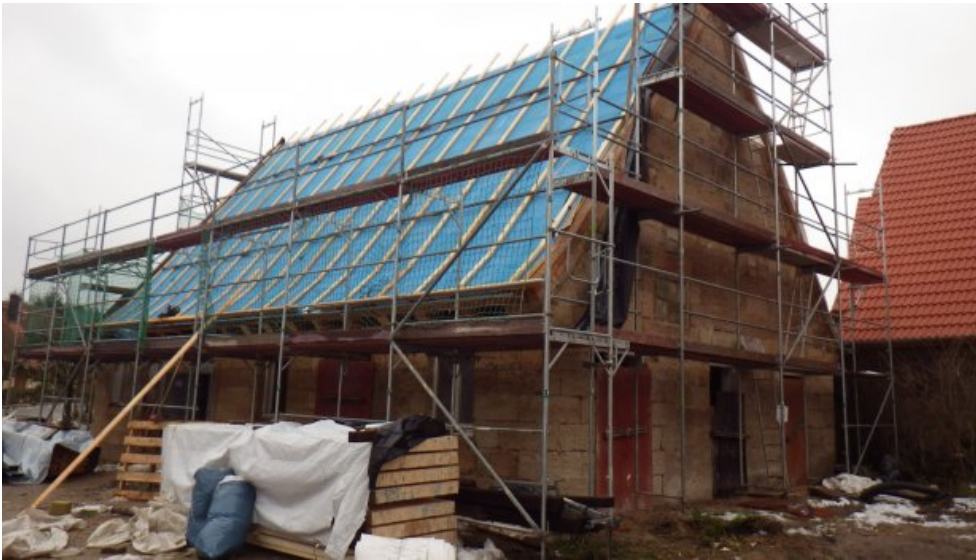
Das Gebäude während des Umbaus.

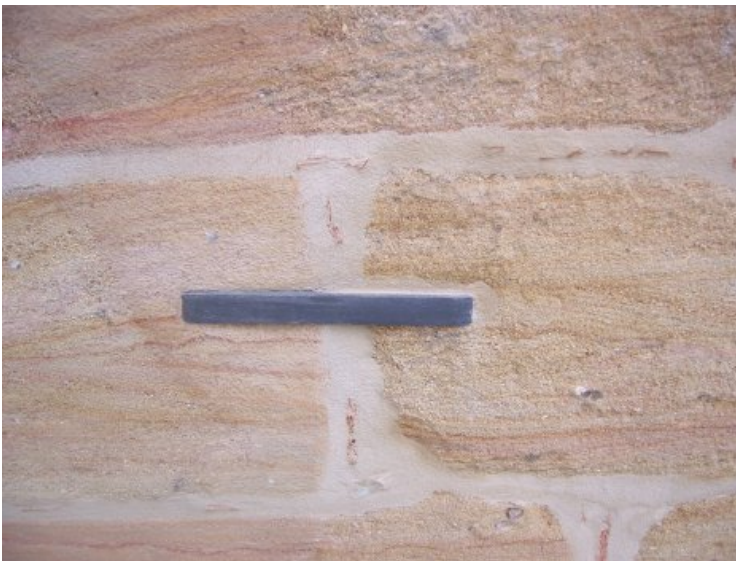
Nach dem Schließen der Fugen und Konservieren verbleibender Metallteile.

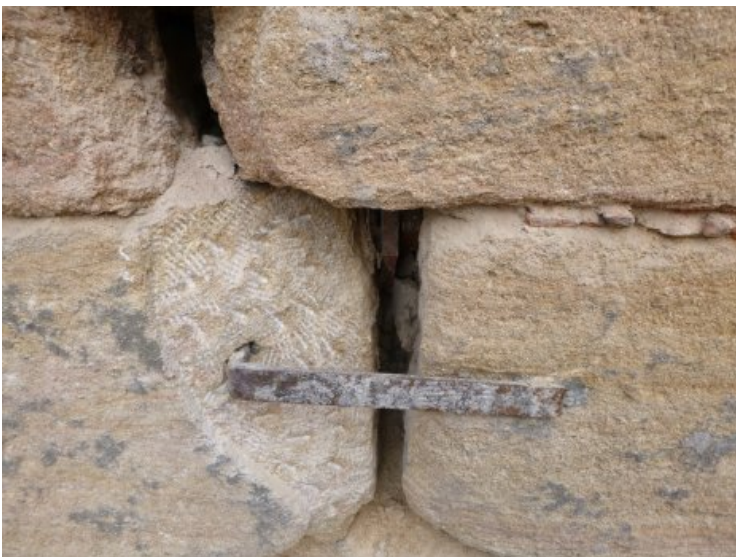
Schadhafte Fugen wurden geöffnet.

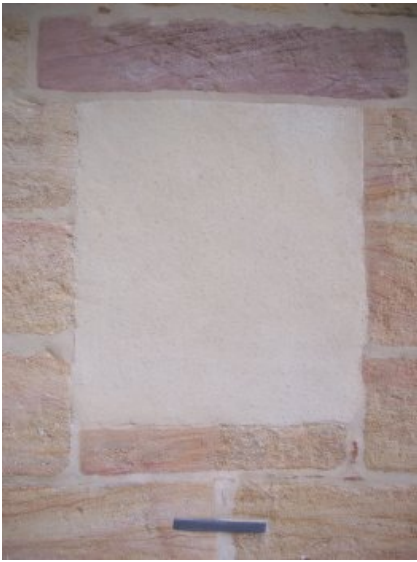
Nach dem Verputzen ehemaliger Mauerwerksöffnungen und Schließen der Fugen sowie Konservieren verbleibender Metallteile.

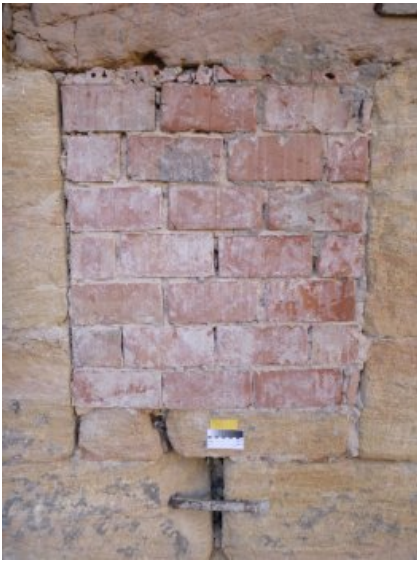
Die Mauerwerksöffnung wurde zugemauert.

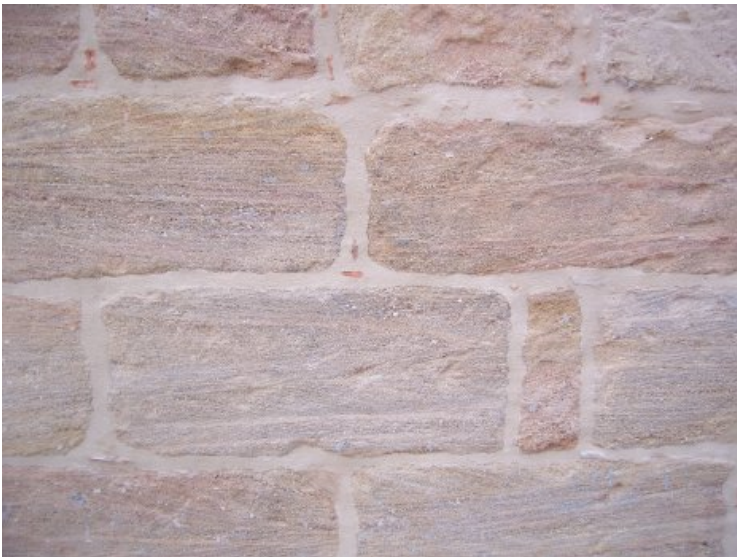
Nach dem Schließen der Fugen.

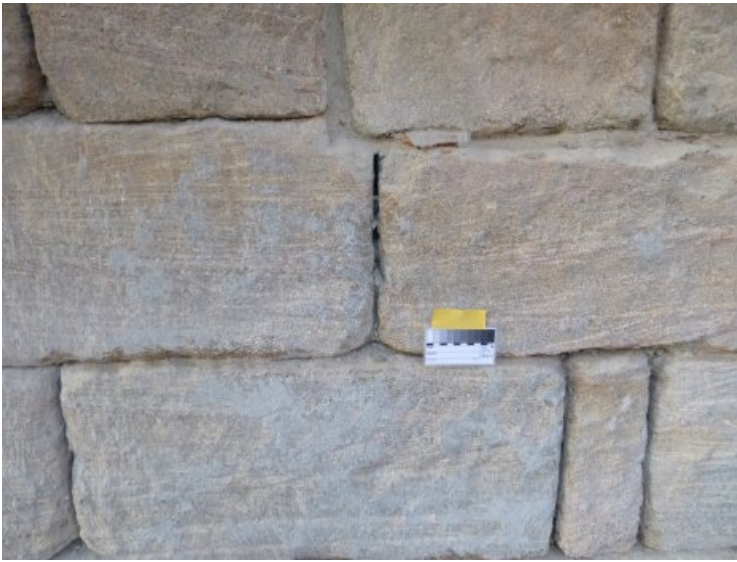
Schadhafte Fugen wurden geöffnet.
