## REFERENZ

### Wehranlage der St. Georgskirche

Wehrmauer mit Türmen  
2009-2010

Gegenstand der restauratorischen Maßnahme war der Erhalt der mittelalterlichen Wehranlage und die Sicherung des Bestandes

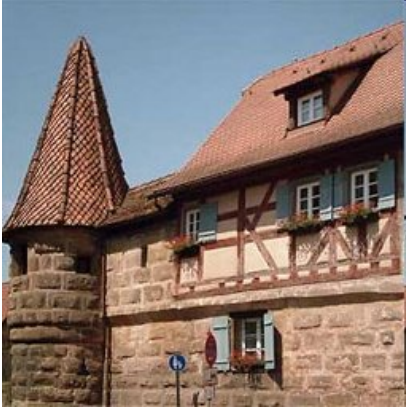
Ansicht der Wehrmauer mit  
Bossenmauerwerk aus RUSAM, 1995.

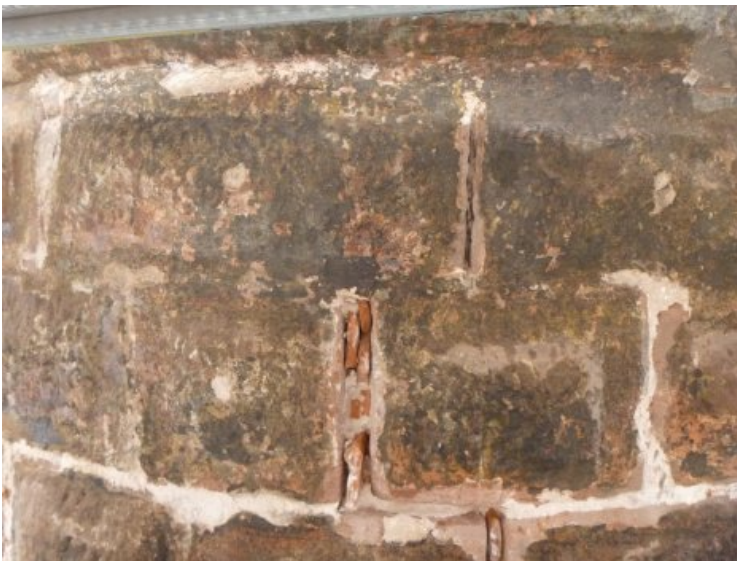
Mauerfläche nach Laserreinigung und  
Festigung

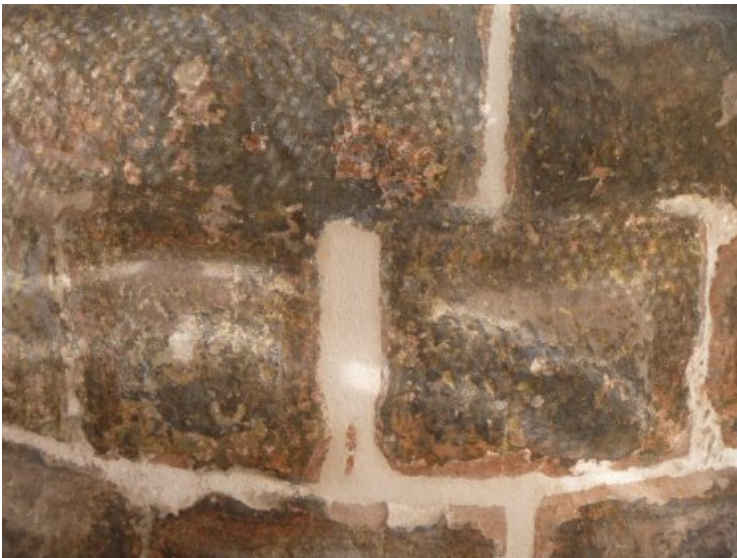
Mauerfläche nach Fertigstellung der  
Restaurierung

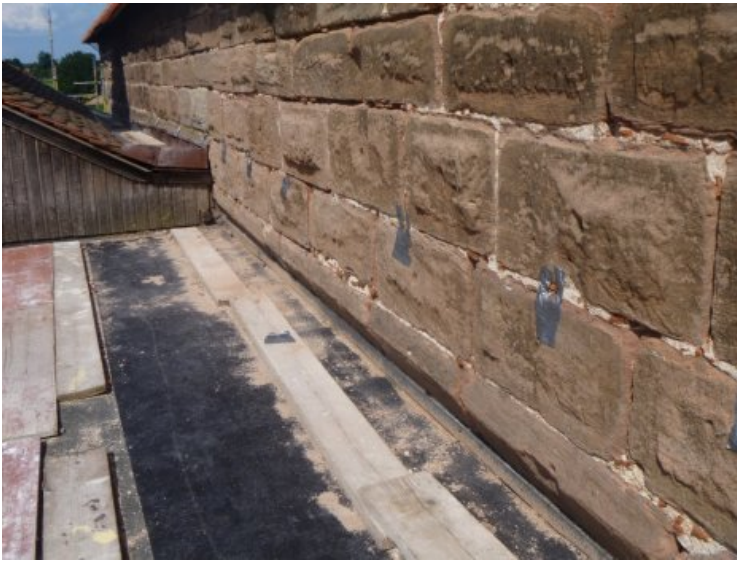
Sicherung durch Vernadelung
