REFERENZ

## Wehranlage der St. Georgskirche

Wehrmauer mit Türmen 2009-2010

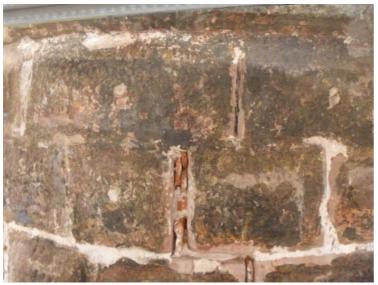
Mauerfläche nach Laserreinigung und Festigung

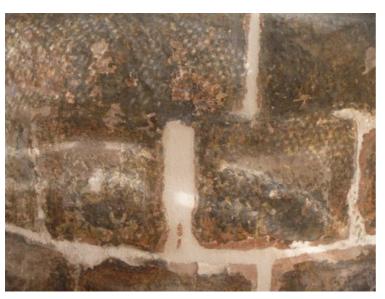
Mauerfläche nach Fertigstellung der Restaurierung

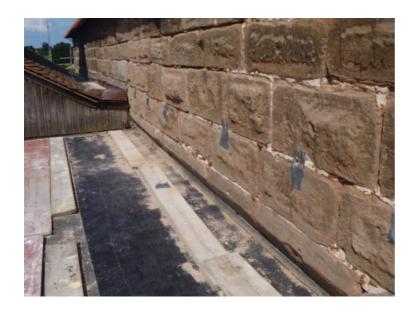
Sicherung durch Vernadelung
