REFERENZ

Zepelintribüne Stufenanlage

Teilinstandsetzung
2015-2016

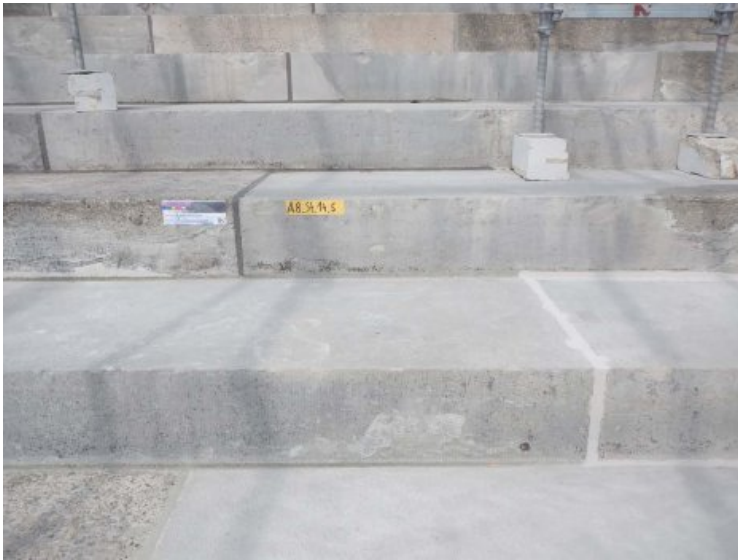
Die Stufenanlage nach der Teilinstandsetzung.

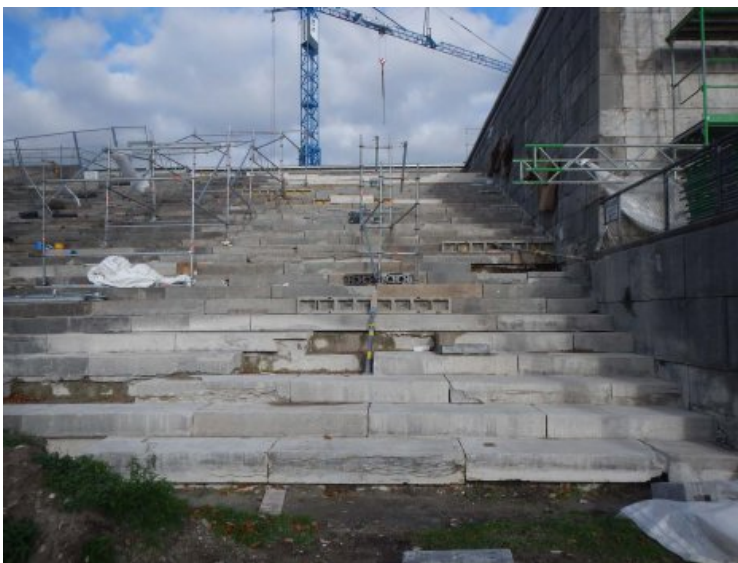
Der Teilabschnitt der Stufenanlage während der Bearbeitung.

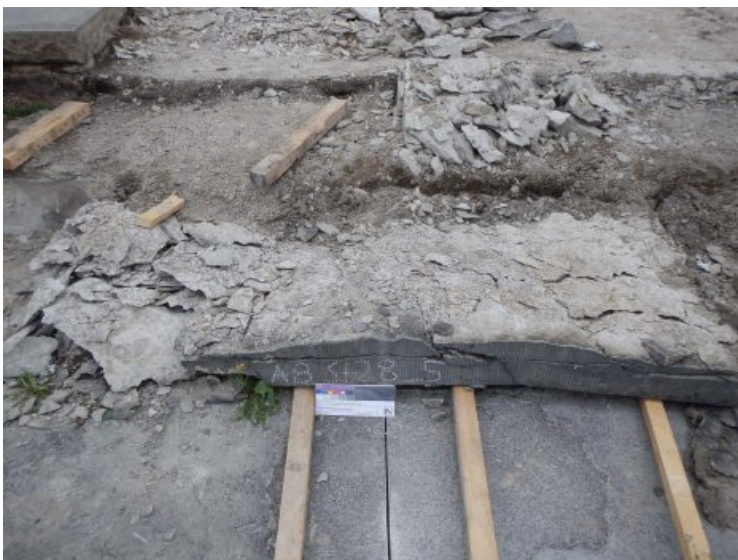
Beim Ausbau defekter und stark reduzierter Stufen und Bodenplatten.

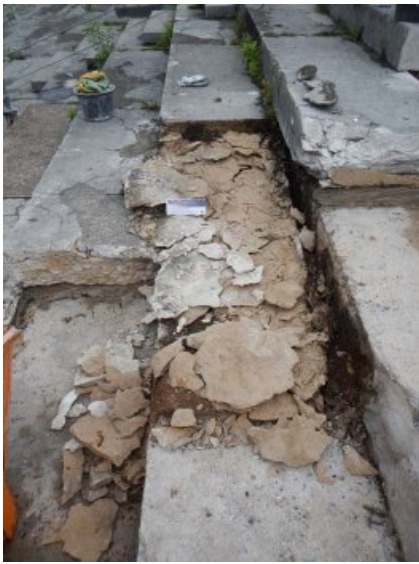
Beim Abbau defekter und stark entfestigter Stufen.

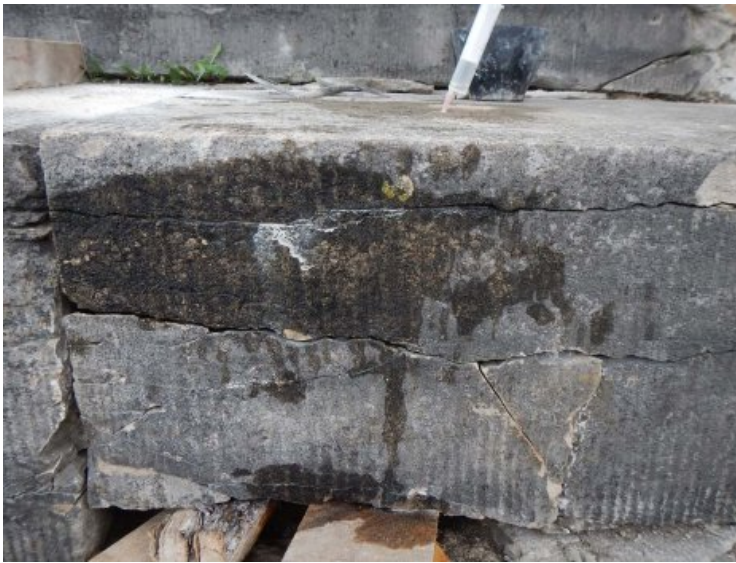
Beim Injizieren der Risse wurde ersichtlich, dass die Risse miteinander verbunden sind, da das an der Trittfäche eingebrachte Injektionsgut an der Stirnfläche der Stufe austrat.

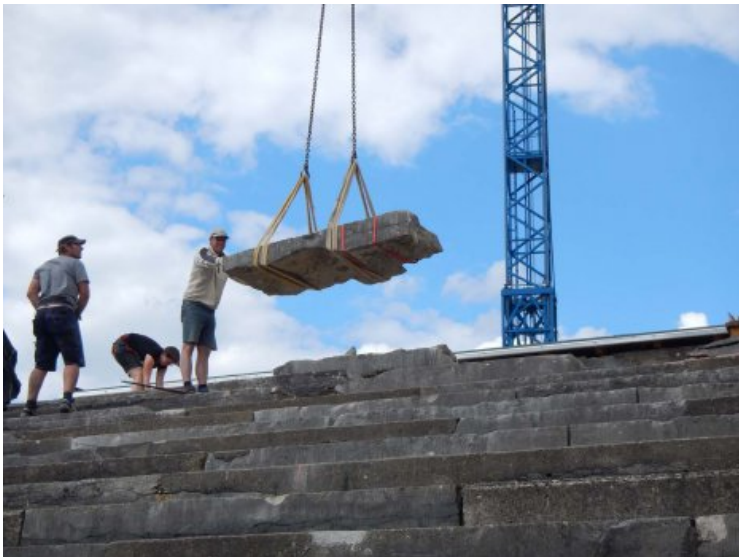
Beim Abbau einer Stufe.

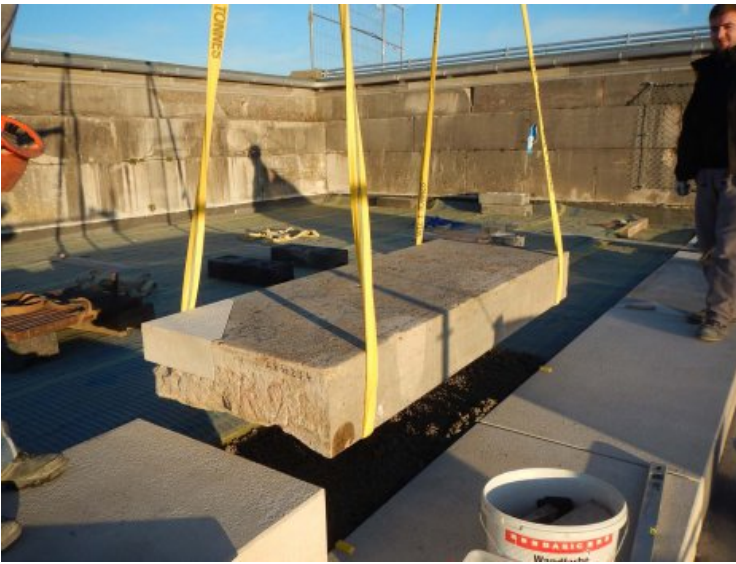
Beim Wiederversetzen einer Stufe.

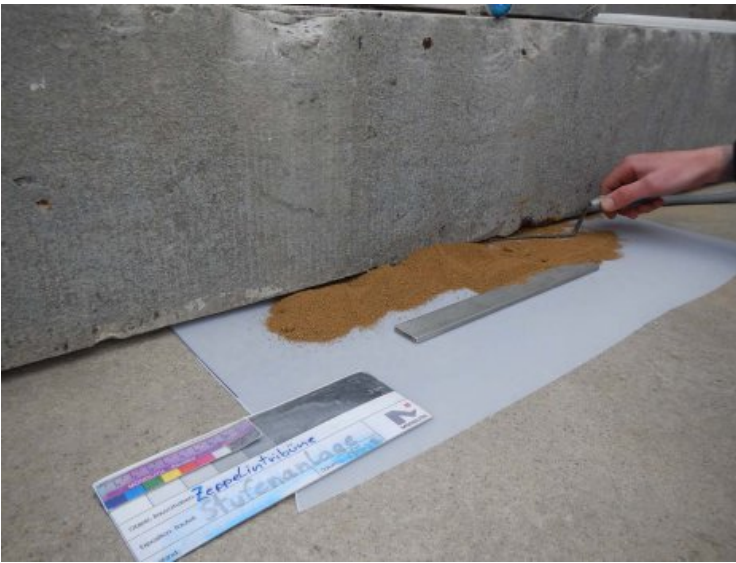
Beim Einbringen der Dichtmischung.

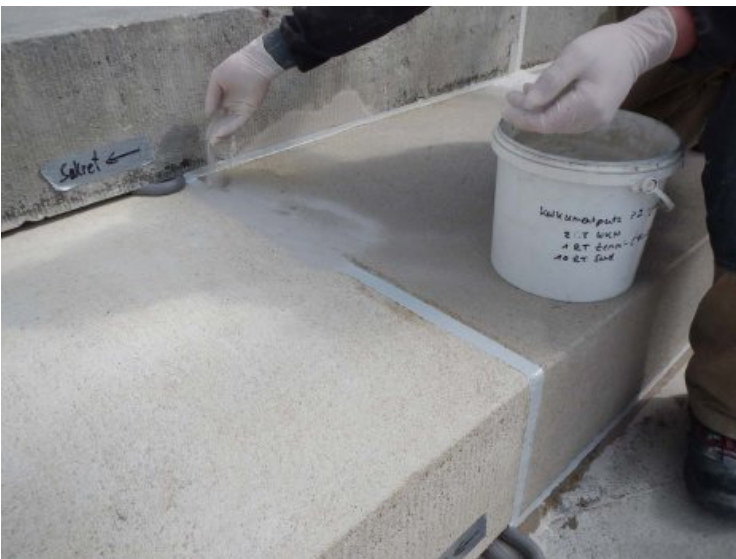
Beim besanden der PU-Dichtstoffuge.

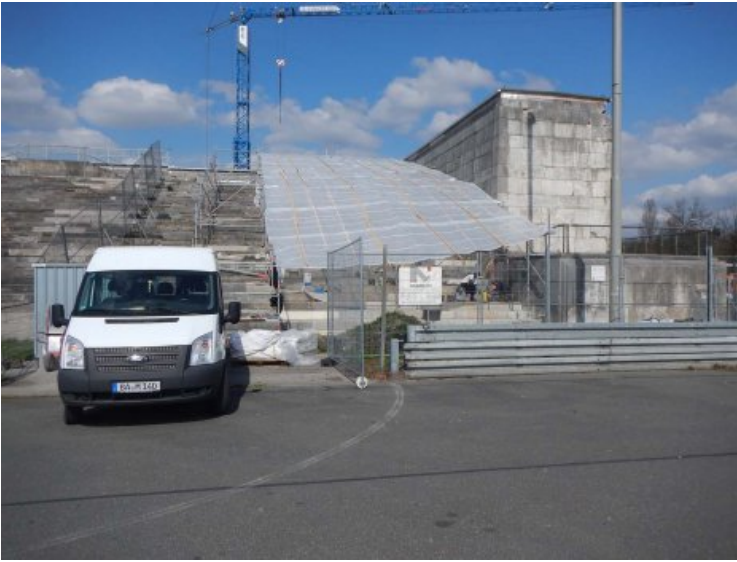
Schutz der Stufenanlage vor Bewitterung.
