REFERENZ

Kath. Pfarrhaus St. Vitus

Architekturelemente und Bauzier
2018-2019

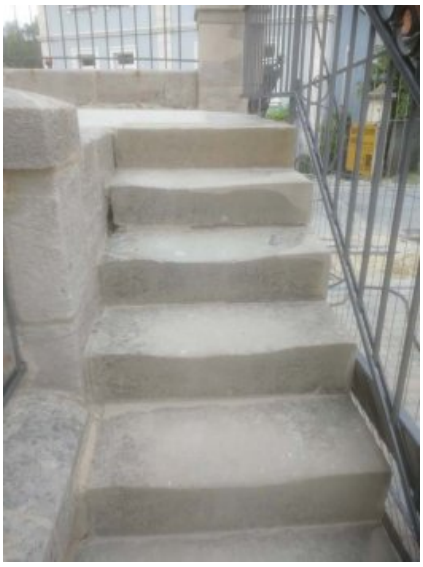
Treppenanlage der Ostfassade vor der Maßnahme - massiver Bewuchs durch Moos.

Die Reprofilierung der Treppenstufen erfolgte durch an den Stein angepasste Steinersatzmörtel.
