REFERENZ

Kath. Domkirche Mariä Geburt und St. Korbinian

Kreuzgang - Epitaphe, Projektierung
2018-2018

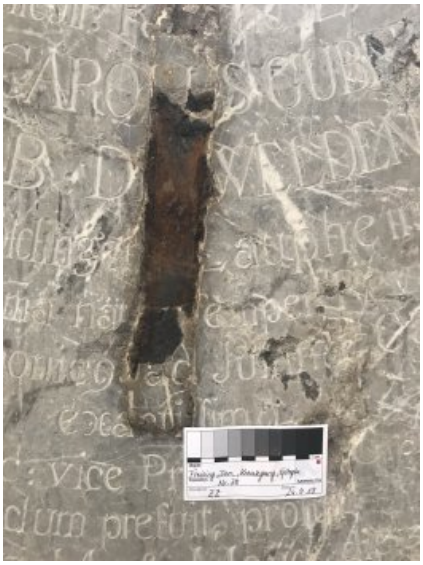
Nachzustand: Im unteren Bereich fertig ergänzte Bereiche und gesicherte Schale.

Detail des unteren rechten Bereiches.
Die Schale wurde gesichert und entfestigte Bereiche gefestigt.
Schalensicherung
