REFERENZ

Kath. Pfarrkirche St. Stephanus

Zwei Muschelkalkskulpturen
2019-2019

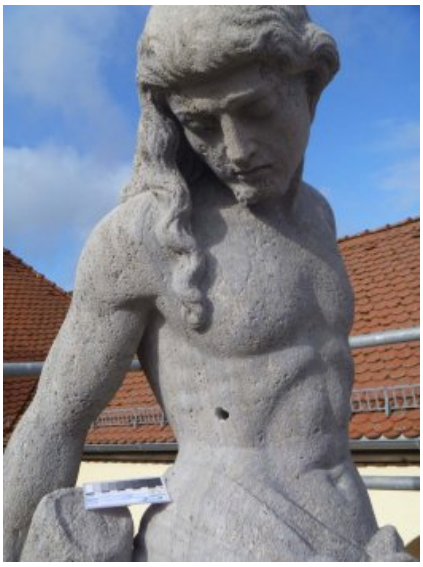
Skulptur des Hl. Sebastian nach der Reinigung im JOS- Verfahre. Die Fehlstelle der rechten Brust wurde sichtbar.

Nach Ergänzung der Fehlstelle mit vorkonfektionierten Steinersatzmörtels, der in Körnung, Struktur und Farbigkeit dem Bestand angepasst ist.
