REFERENZ

Kath. Filialkirche St. Petrus und Paulus (ehem. Augustiner Chorherrenstift)

Fenster- und Türlaibungen
2015-2015

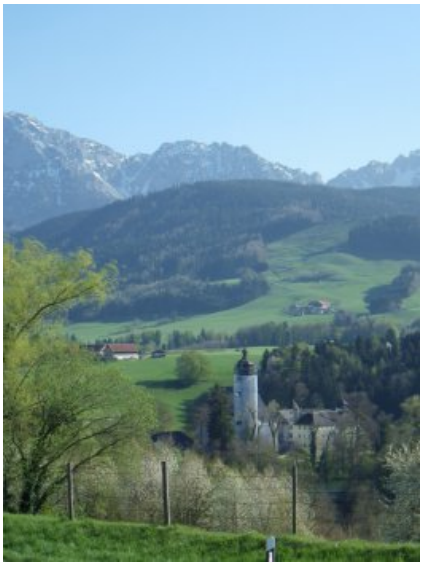
Die Pfarrkirche St. Petrus und Paulus in Höglwörth ist zur Restaurierung und Konservierung eingerüstet.

Die Fenster- und Türlaibungen weisen defekte Fugen, Fehlstellen, Risse und farblich unpassende Altergänzungen auf.

Fugen, Fehlstellen und Risse wurden geschlossen und Altergänzungen retuschiert.

Beim Ergänzen wurde Steinersatzmasse über Niveau angetragen und nach Erhärtem des Mörtels an den Bestand angepasst.
