REFERENZ

Ehem. Augustinerchorherrenstift

Steinerne Torbogen- und Fensterlaibungen, Solbänke
2016-2016

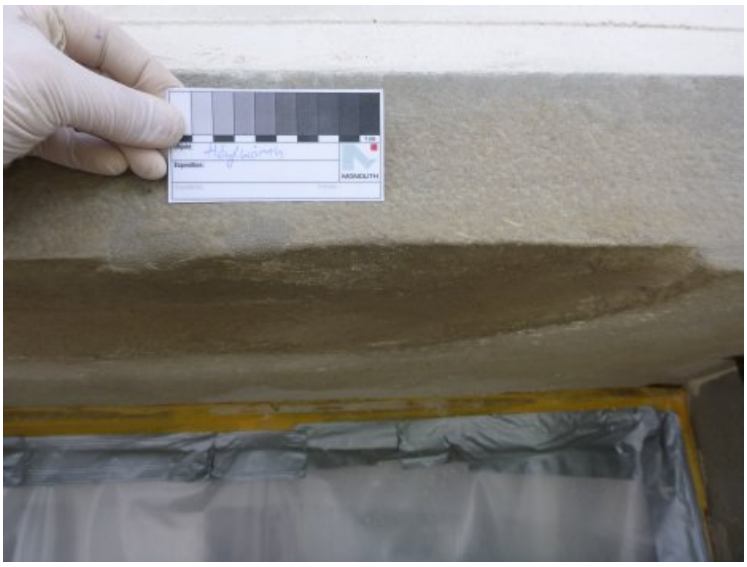
Nach Sicherung der großformatigen Schalen im Fenstersturz.
