REFERENZ

Mietshaus Pirckheimerstraße 84

Fassaden
2017-2017

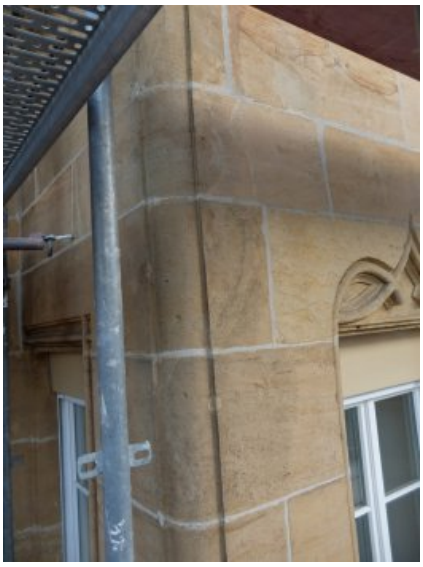
Im Mauerwerk waren Riss durch Bewegungen in der Gründung des Gebäudes zu verzeichnen.

Der Riss wurde freigelegt.

Der Riss wurde vernadelt und injiziert.

Anschließend wurden Fehlstellen mit Steinersatzmasse ergänzt.
