REFERENZ

Stiftskirche St. Kassian

Chor
2011-2011

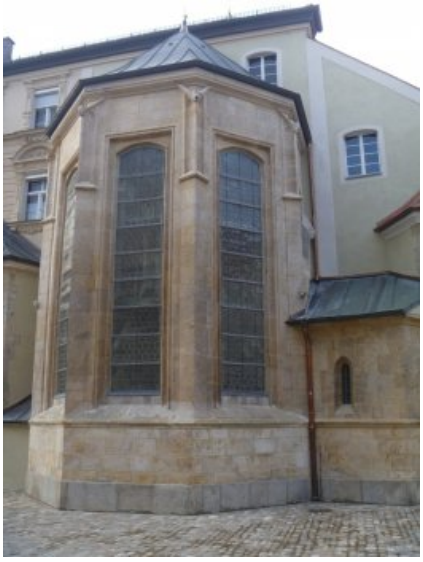
Choransicht im Endzustand.
