REFERENZ

Ehem. Wasserschloss

Bodenplatten
2017-2017

Ort
Neuenbürg, Weisendorf

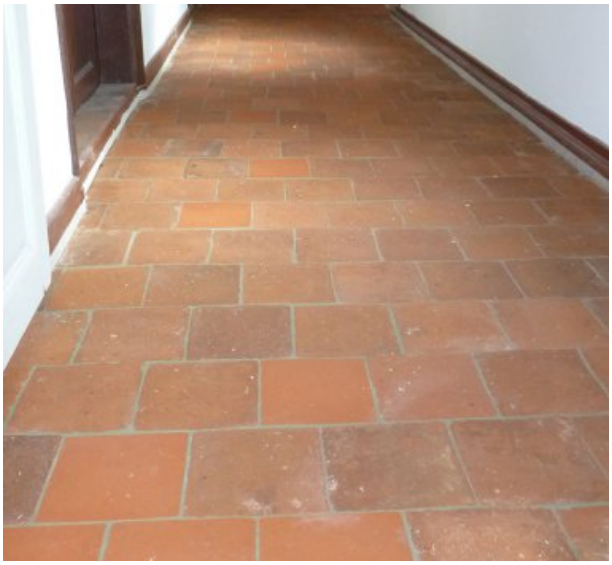
Beim Aufnehemen der Bodenplatten aus Terrakotta im Flur zeigte sich, dass sich darunter loser Mörtel, Sand und Holzbalken befinden.

Der Bodenbelag aus Terrakottaplatten nach dem Wiederverlegen.
