REFERENZ

Wegweiser-Obelisk, Kreuzung Siechenstraße ? Memmelsdorfer Straße

2016-2017

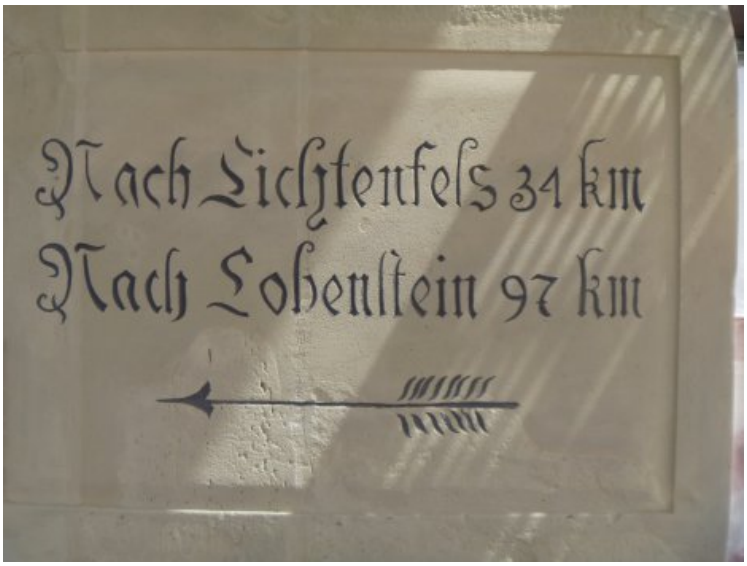
Die Inschrift des Wegweisers nach der Rekonstruktion.

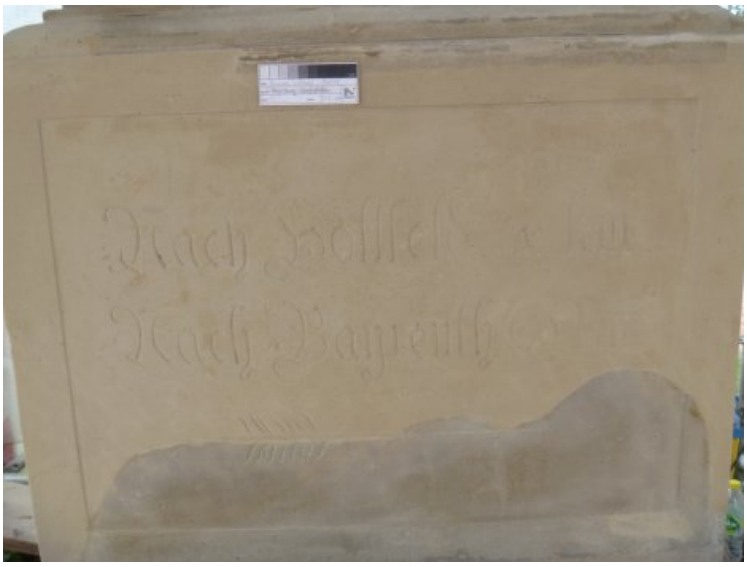
Nach dem Ergänzen der Fehlstelle und Rekonstruieren der Inschrift.
