## REFERENZ

### Bahnhofsgebäude

Ziel der Bearbeitung war es, durch Reparaturen am überkommenen Bestand, die Wiederherstellung eines einheitlichen Gesamteindrucks zu erlangen.

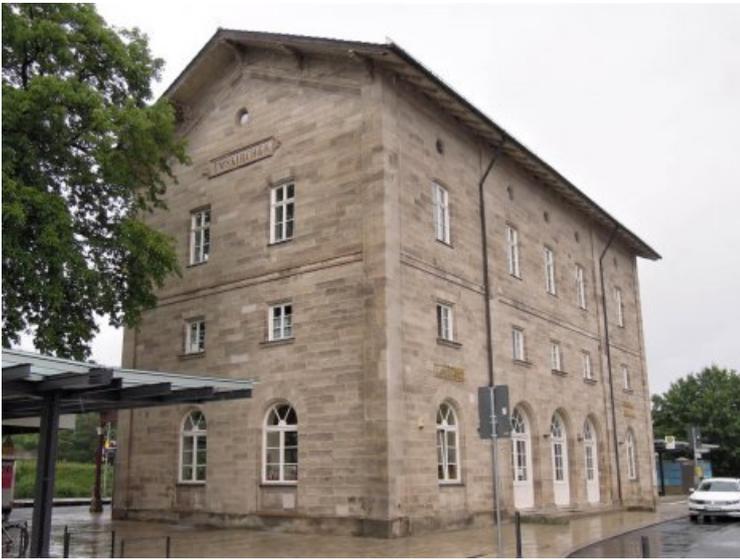
Das Bahnhofsgebäude in Süd-Westansicht nach Abschluss der Arbeiten.

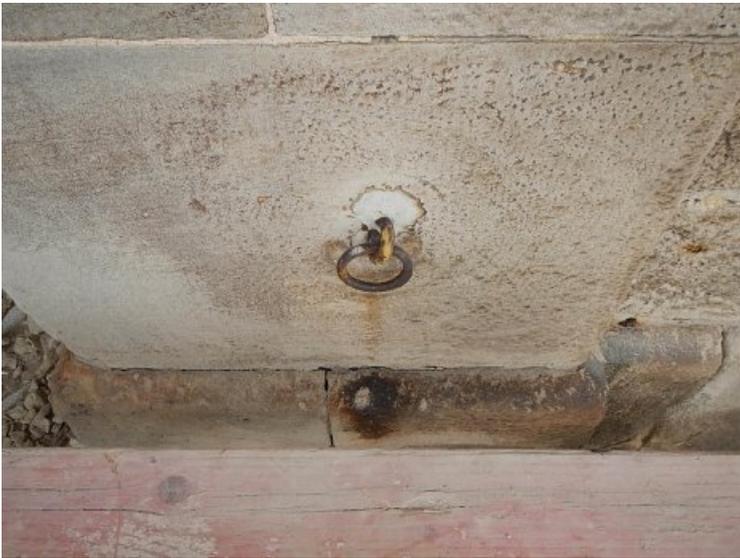
Ein Haken zum Anbinden von Pferden. Manche Metallteile wurden aufgrund ihrer historischen Relevanz in der Wand belassen.
