Ein kleines Wunder

ST. MARTHA KIRCHE NÜRNBERG
Evang.-reformierte Gemeinde
Ansprechpartner: Georg Rieger
Königstraße 79
90402 Nürnberg
www.stmartha.de

Erbauung/Epoche: Ende 14. Jh./Gotik
Original-Baumaterial:
primär NÜRNBERGER BURGSANDSTEIN
Substitutionsmaterial:
STEIGERWALD-QUARZIT
Schadenseintritt: 5. Juni 2014
Wiederaufbauzeit: 4 1/2 Jahre
Wiedereröffnung: 10. November 2018
Gesamtkosten Wiederaufbau: 12 Mio. €
Gesamtzahl involvierter Firmen: 42

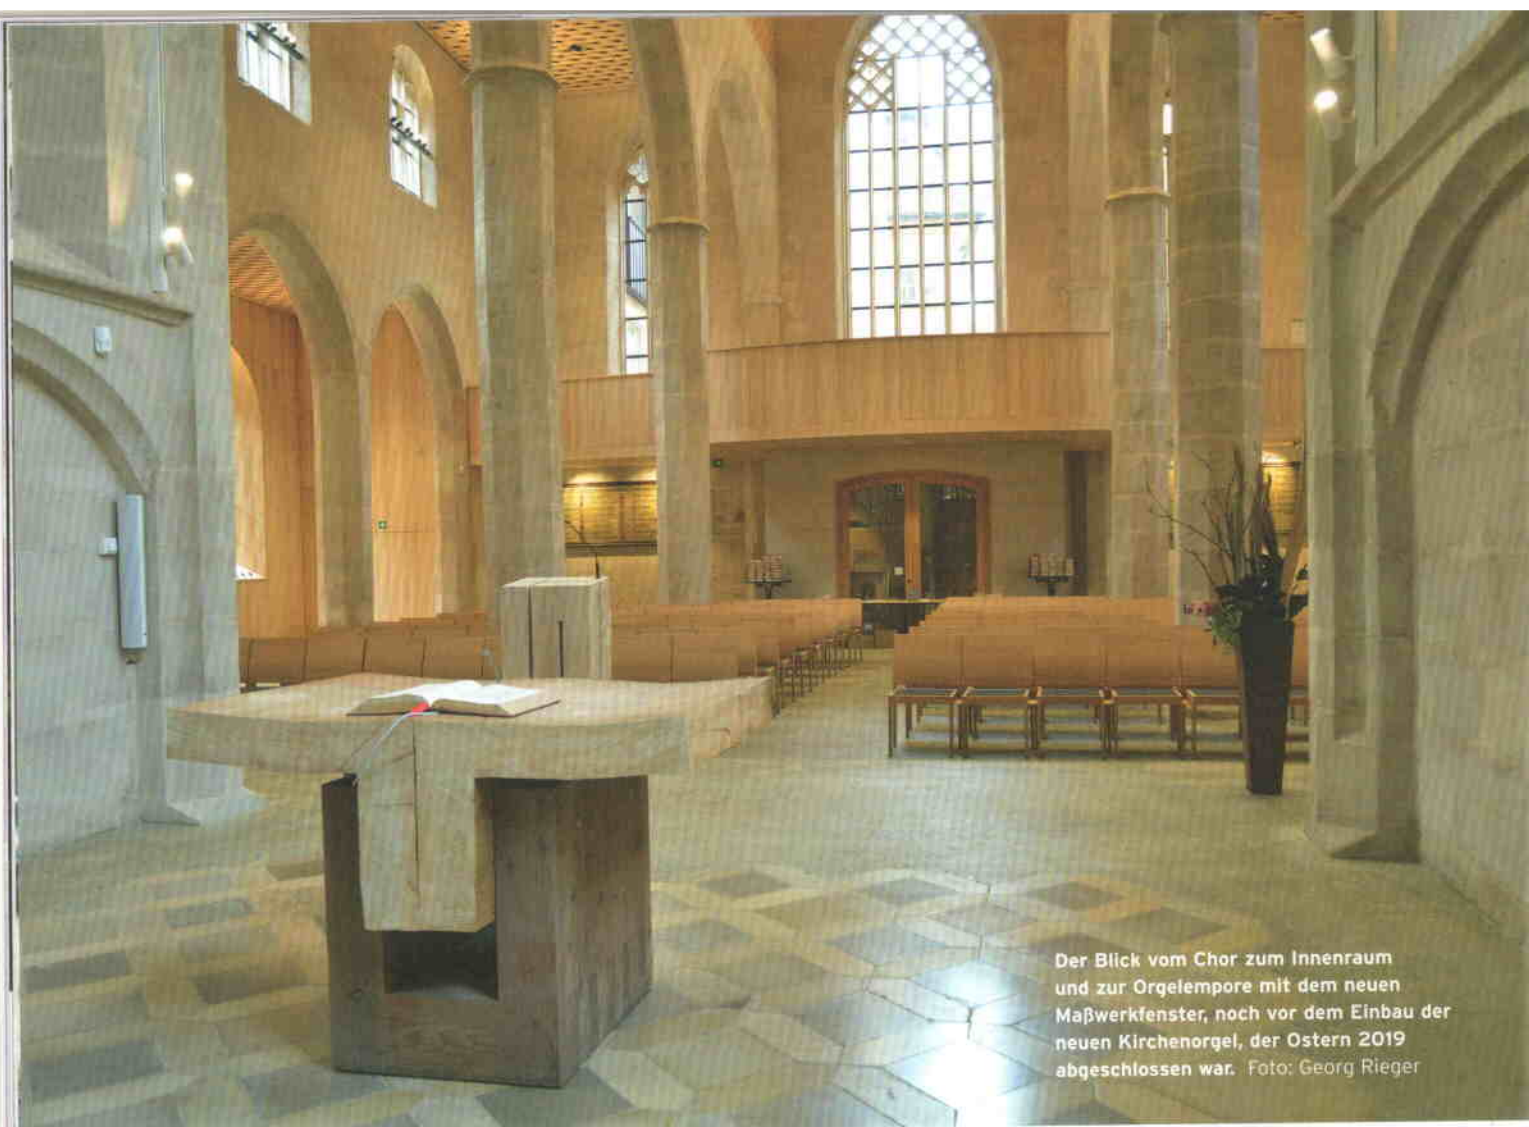
Der Blick vom Chor zum Innenraum und zur Orgelepore mit dem neuen Maßwerkfenster, noch vor dem Einbau der neuen Kirchenorgel, der Ostern 2019 abgeschlossen war. Foto: Georg Rieger

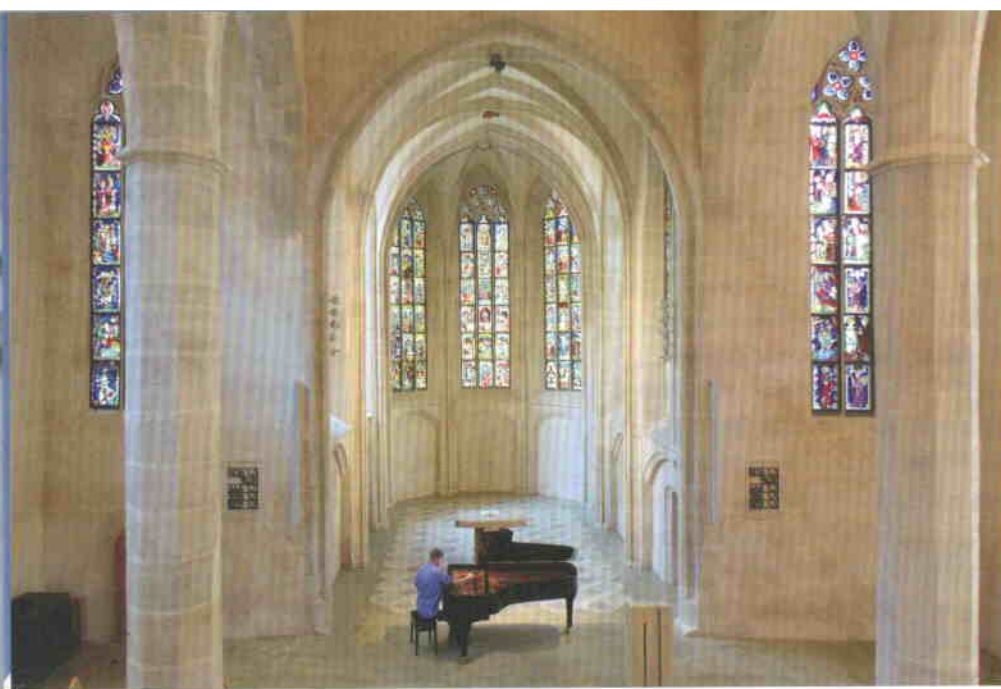
Von der Orgelepore aus erscheint der Chor in schönem Einklang von Licht und Raum, gekrönt von den drei Schlusssteinen mit Figurinen, die nebst Fassung von Monolith restauriert wurden.

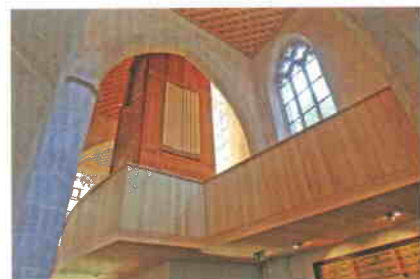
Die neue Orgel der Feuchtwanger Orgelmanufaktur Lutz lieferte den gelungenen Schlussakkord zur »Wiederauferstehung« von St. Martha. Foto: Siegfried Galter

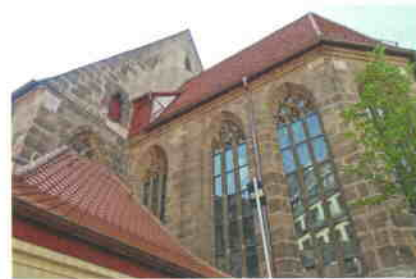
Bescheiden, unspektakulär und neu bedacht präsentiert sich St. Martha heute, hier der südliche Chor. Spuren des Wiederaufbaus zeigt die Giebelwand; im Vordergrund das Dach der Sakristei. Foto: Siegfried Galter
