Ein kleines Wunder

Das Ausmaß einer Katastrophe bemisst sich nicht an der öffentlichen Betroffenheit, sondern an den Folgen für die direkt Betroffenen. Insofern kann man die Zerstörung der über 600 Jahre alten St. Martha Kirche in Nürnberg durch einen Brand in der Nacht des 5. Juni 2014 durchaus mit der Brandkatastrophe von Notre Dame in Paris vergleichen. Angesichts der Schadensbilder ist der Wiederaufbau von St. Martha eine Erfolgsgeschichte mit Beispielcharakter – und ein kleines Wunder.

ST. MARTHA KIRCHE NÜRNBERG
Evang.-reformierte Gemeinde
Ansprechpartner: Georg Rieger
Königstraße 79
90402 Nürnberg
www.stmartha.de

Erbauung/Epoche: Ende 14. Jh./Gotik
Original-Baumaterial: primär NÜRNBERGER BURGSAANDSTEIN
Substitutionsmaterial: STEIGERWALD-QUARZIT
Schadenseintritt: 5. Juni 2014
Wiederaufbauzeit: 4 1/2 Jahre
Wiedereröffnung: 10. November 2018
Gesamtkosten Wiederaufbau: 12 Mio. €
Gesamtzahl involvierter Firmen: 42

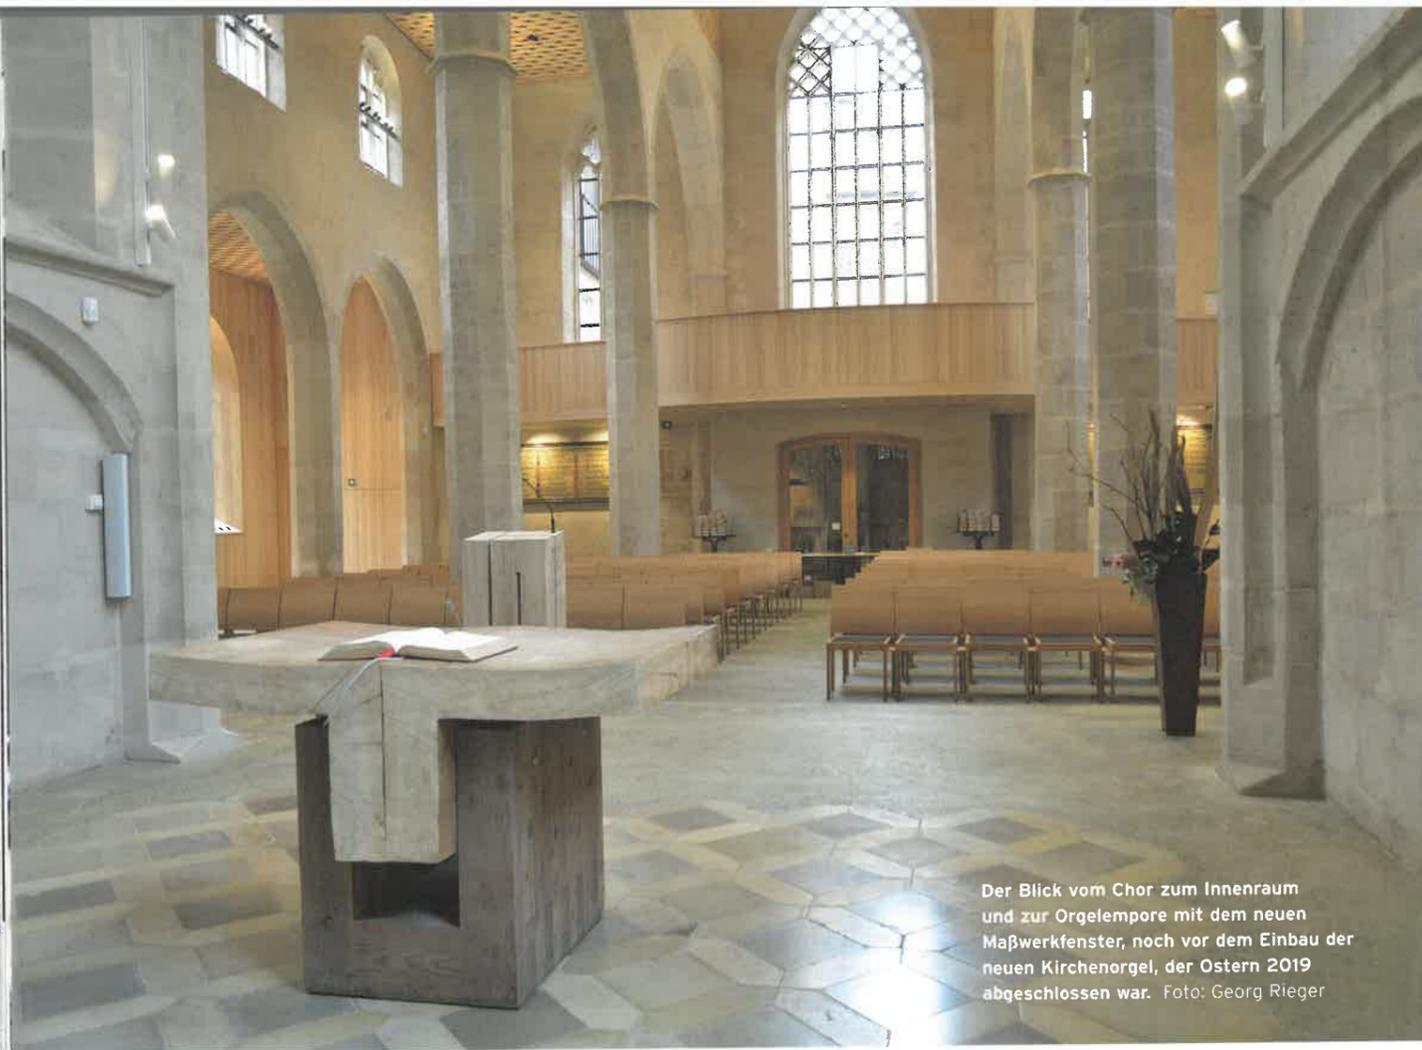
Der Blick vom Chor zum Innenraum und zur Orgelepore mit dem neuen Maßwerkfenster, noch vor dem Einbau der neuen Kirchenorgel, der Ostern 2019 abgeschlossen war. Foto: Georg Rieger

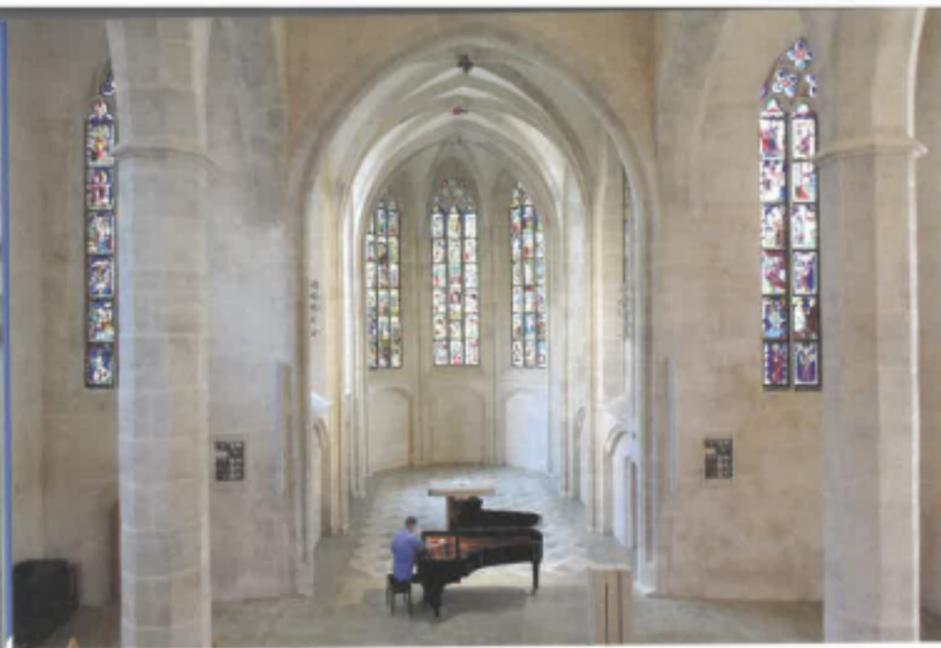
Von der Orgelempore aus erscheint der Chor in schönem Einklang von Licht und Raum, gekrönt von den drei Schlusssteinen mit Figurinen, die nebst Fassung von Monolith restauriert wurden. Foto: Siegfried Galter

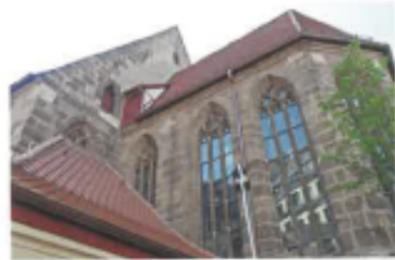
Bescheiden, unspektakulär und neu bedacht präsentiert sich St. Martha heute, hier der südliche Chor. Spuren des Wiederaufbaus zeigt die Giebelwand; im Vordergrund das Dach der Sakristei. Foto: Siegfried Galter

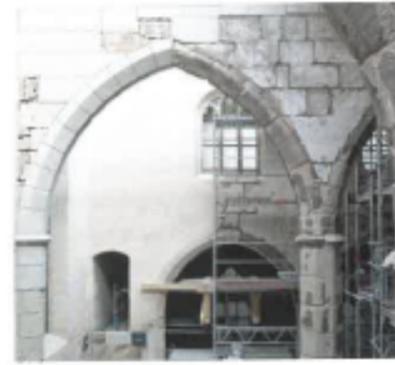
Diese Ansicht, mit bereits fertiggestellter Musterfläche im nordwestlichen Seitenschiff, vereint fast alle rekonstruktiven und restauratorischen Stadien in verschiedenen Vollendungsstufen. Foto: Georg Rieger

nigung) und Materialien (Instandsetzungsmörtel, Austauschgestein) gründlich testeten. Gleichzeitig stimmten sie visuelle Details (Oberflächenbearbeitung Austauschgestein, Wirkungsweise der Endbearbeitungsschlämme usw.) mit den Planern ab. Nach der sorgfältigen und schonenden Entfernung der beschädigten Altsubstanz kümmerte sich das achtköpfige Restauratorenteam um die Tiefenreinigung und Entsalzung des verbliebenen Steinmaterials und begann dann mit dem behutsamen Substanzaufbau. Eine besondere Herausforderung stellte die Ausführung harmonischer Anschlüsse und Übergänge zu den eingebauten Elementen aus Neumaterial dar, weil an diesen Stellen oft erhebliche Angleichungen der Materialstärke erforderlich waren. Zur Sicherung absturzfährdeter Teile setzten die Experten an zahlreichen neuralgischen Stellen V4A-Nadeln und erhöhten die Bindungskräfte zwischen den oft mehrschichtigen Materialauflagen mit Drahtankern.
