REFERENZ

**Ehemalige Klosterkirche**

Portale  
2020-2021

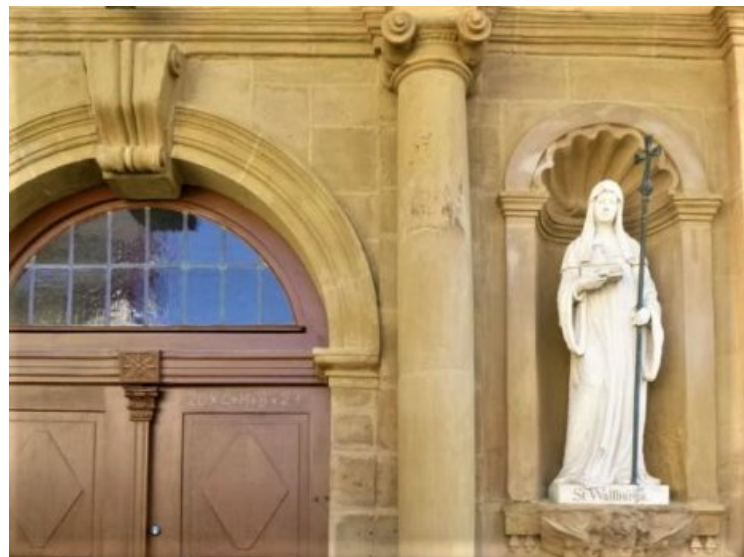
Die ehemalige Kloster- und heutige Pfarrkirche besitzt im Abtsflügel ein beeindruckendes Hauptportal mit typisch barocken Stilmerkmalen. Flankiert wird dieses von zwei schlichteren Durchgängen zum Turm und zur Grotte.

Durch die Gefährdung des Natursteins durch akute Verwitterungsschäden, wurden diese vordergründig behandelt, bevor es zu weiteren Maßnahmen kam. Aufgrund des repräsentativen Charakters der Portale als Teil eines stadtbildprägenden Baudenkmals, wurden auch Arbeiten hinsichtlich einer ästhetischen Aufwertung des Natursteins vorgenommen.

- Reinigung
- Sicherung von Rissen und Materialablösungen
- Fehlstellenbehandlung
- Neuverfugung
- Natursteinaustausch
- Retusche
