REFERENZ

St. Lorenz

Langhaus 2020-2022

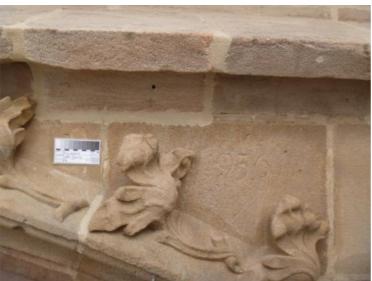
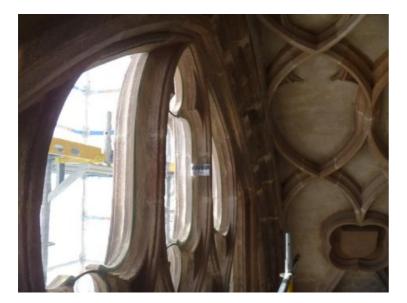
Detail der Fassade nach Abschluss der Arbeiten.

Im partiell erneuerten Fugenbild können die Bestandsfugen eindeutig unterschieden werden.
