REFERENZ

St. Margaretha

westliche Doppelturmfassade
2014-2014

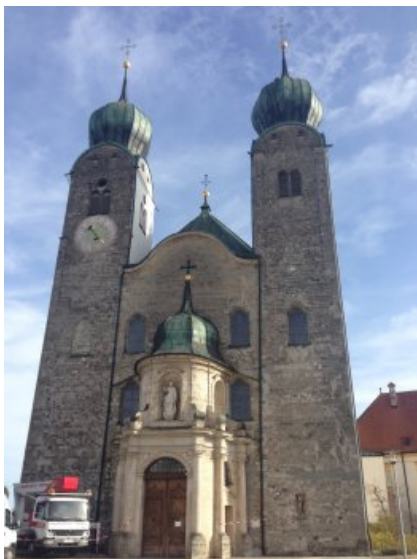
Die Sicherung der Fassade erfolgte von einer LKW Arbeitsbühne aus.

- Öffnung defekter Fugen
- Neuverfugung
- Austausch defekter Altergänzung
- Ergänzung
