REFERENZ

Kloster Eberbach, Ostflügel

2022-2025

Eberbach ist eines der umfangreichsten und am besten erhaltenen hochmittelalterlichen Klöster Deutschlands, dessen romanischer und frühgotischer Bestand an den Hauptgebäuden trotz späterer Umbauten und Erweiterungen unverkennbar ist. Gegenstand der Maßnahme waren diverse Räume in der Ostklausur des Klosters: der Restraum (historische Tonfliesen), der Kapitelsaal (Westportal und Zwillingsfenster), der Tresor (historische Tonfliesen), das Mönchsdomitorium (Bodenbelag aus Sandsteinplatten), der Treppenraum zum Dachstuhl (Bodenbelag aus Sandstein und Tonfliesen), die Nacht- sowie die Tagtreppe (Außenportal). Ziel der Konservierung und Restaurierung war der Substanzerhalt des durch akute Schäden gefährdeten historischen Bestandes.

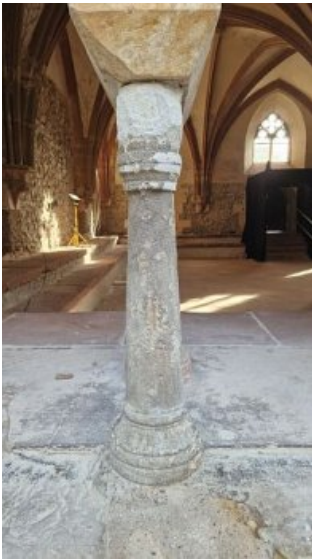
Säule nach der Laserreinigung. Die Oberfläche wirkt deutlich heller und das Gesamtbild wirkt vereinheitlicht.

Die Außenflächen der Zwillingsfenster wiesen eine stark verschwärzte Oberfläche auf. Die schwarze Kruste wurde mittels Laserreinigung gezielt und substanzschonend reduziert.

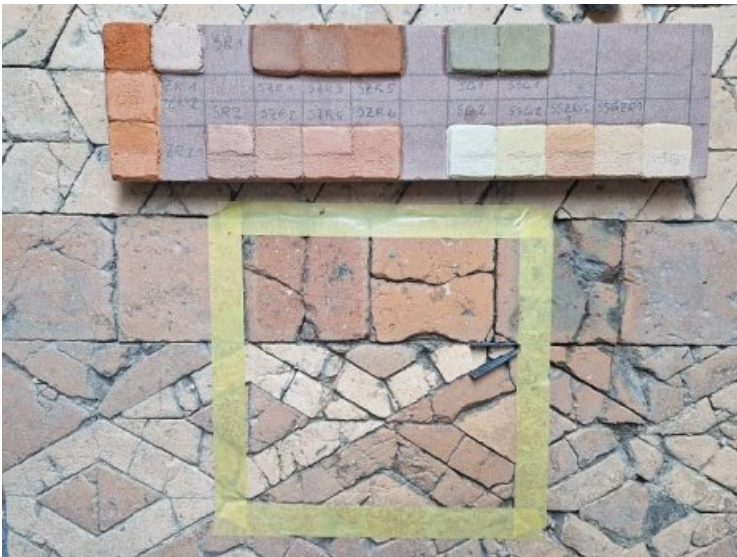
Musterfläche für die Sicherungsarbeiten an den Tonfliesen im Tresor inkl. Mörtelmuster in den Grundfarbtönen der Fliesen.

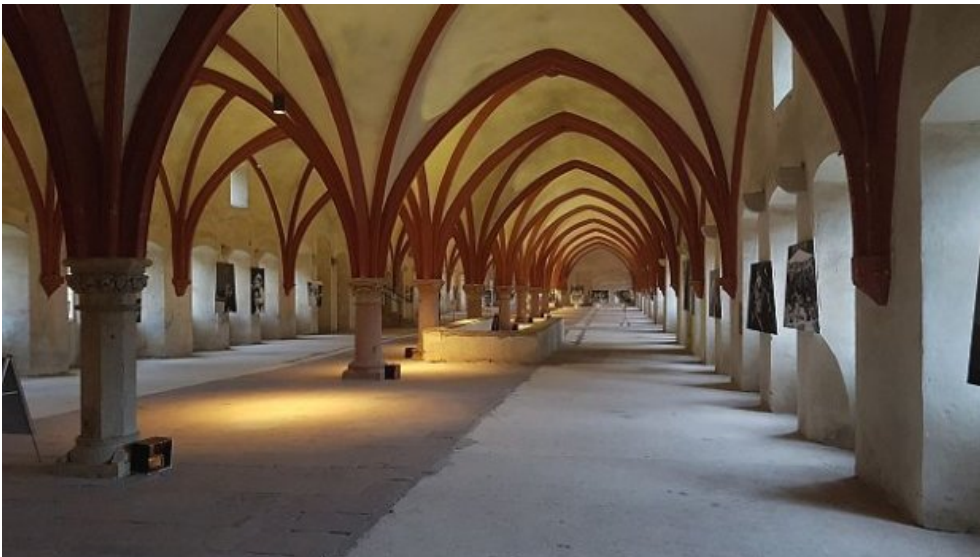
Gesamteindruck des Mönchsdomitoriums vor der Restaurierung.

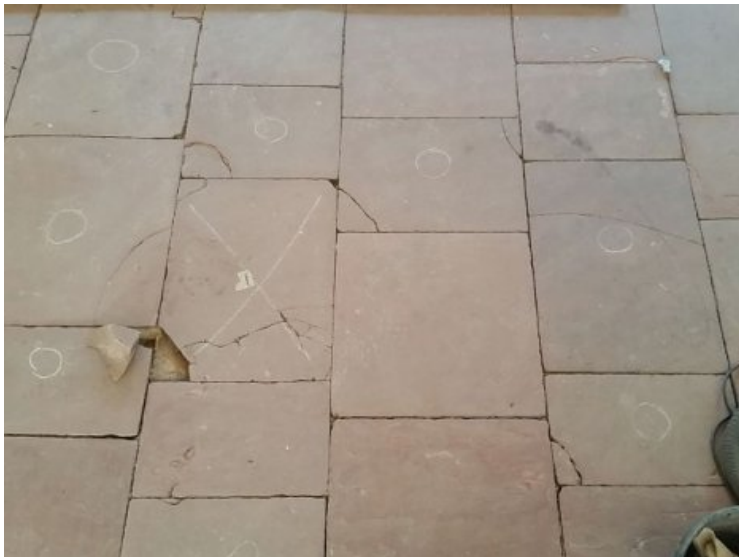
Temporäre Kreidemarkierungen kennzeichnen die an den jeweiligen Steinplatten vorgesehenen Maßnahmen (Zusammenfügen gebrochener Platten, Steinaustausch etc.).
