# Die Beule am Turm ist weg

Sanierung des Mauerwerks an der Fredelsloher Klosterkirche fast fertig - ein Gerüst ist schon abgebaut

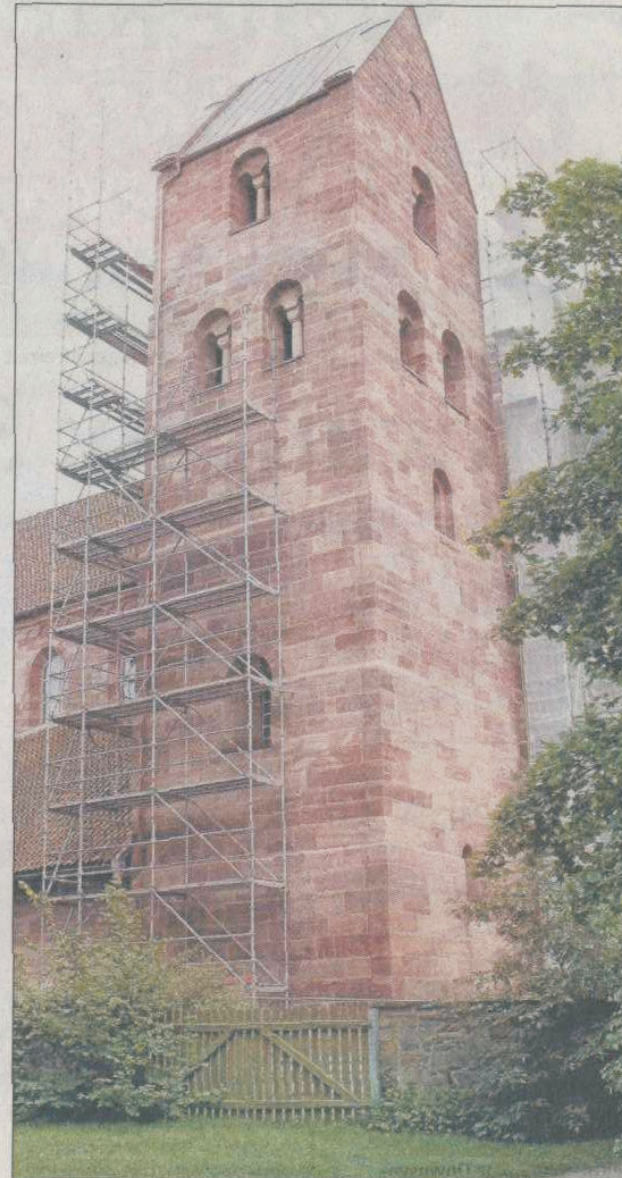
Der Nordturm erstrahlt bereits wieder in neuem Glanz. Links am Turm ist das neue Fallrohr zu erkennen, das nicht dem historischen Vorbild entspricht, von der Denkmalpflege aber erlaubt wurde.

Die Arbeiten finden in Absprache mit der Denkmalpflege statt. Sie gab nach den Worten von Peter Büttner sogar ihre Zustimmung zu einer Abweichung vom historischen Bild. Das Regenwasser vom neuen Kupferdach des Nordturms wird nun über eine Dachrinne und ein Fallrohr aus Kupfer abgeführt. Das gab es früher nicht.

Das Wasser lief den Sandstein hinunter, und der sich nach oben, über fünf Stufen verjüngende Turm konnte so viel Feuchtigkeit aufnehmen.
