Vital-Maske für den Sandstein

Komplizierte Bauchemie an der Mauer der Cadolzburg sichert den Bestand

VON SABINE DIETZ

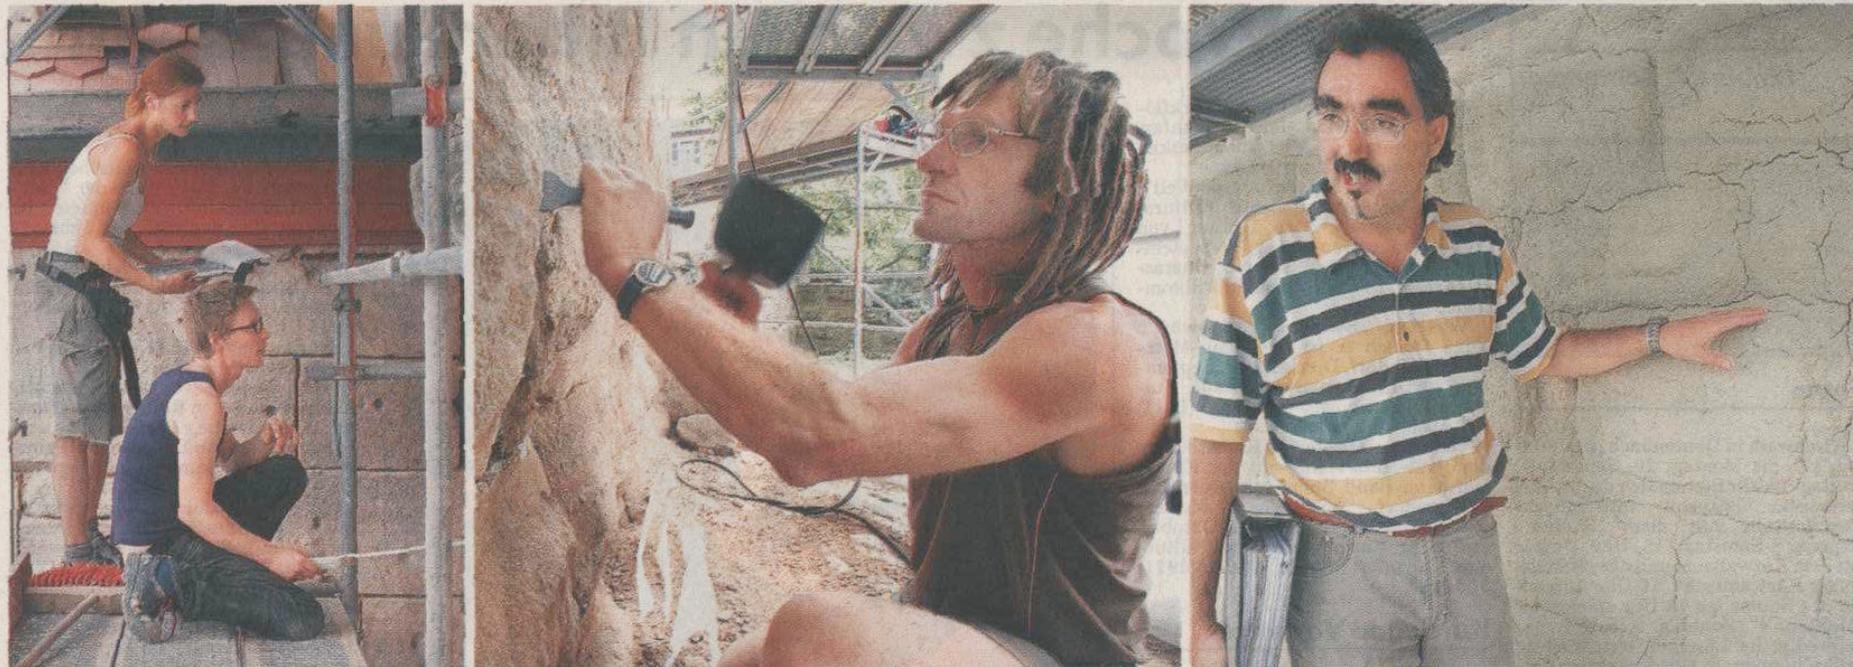
Restauration in drei Arbeitsschritten: Zuerst wird jeder Stein und jede Fuge kartiert. Mit Hammer und Meißel reinigen die Steinmetze die Mauer. Schließlich werden die Kompressen als Putz, in den die Salze wandern, aufgebracht. Das zieht sich über Monate hin. In einem letzten Arbeitsschritt wird die Steinoberfläche schließlich wieder stabilisiert.
Fotos: Hans-Joachim Winckler

Ein emsiges Klopfkonzert bestimmt die Geräuschkulisse: Mit Hammer und Meißel werden Steine und Fugen in einem ersten Arbeitsschritt von dem befreit, was nicht mehr konservierbar ist oder schädigend auf sie wirkt; in einem zweiten wird das Mauerwerk entsalzt und in einem dritten die Ober-

Ein Brei aus Zellulosefasern, Tonmineralen und demineralisiertem Wasser soll des Salzes im Stein Herr werden und den schleichenden Verfall stoppen. Wie eine Pflegemaske wird das Gemisch als Putz auf die Sandsteine aufgebracht, um das Salz bis in meh-

Nach drei Wochen bröseln die Fachleute die aufgetrocknete Masse wieder von der Mauer. Bis zu drei Mal wird dieser Arbeitsgang wiederholt. An der Maxtormauer haben die Fachleute damit mitunter gut 1600 Gramm Salz aus einem Quadratmeter Steinfläche gepresst.

Im Anschluss werden die Oberflächen der entsalzten Steine wieder gefestigt. Das geschieht mit Kieselsäureestern. Als artverwandtes Bindemittel wird es in den Stein eingespült und lagert sich in Form von Kiesegel in den Steinporen ein. Die Oberfläche, sagt Heimbach, bleibt somit in dem Zustand bewahrt, den sie über die
